ΤΟ ΩΔΕΙΟ ΤΩΝ ΜΕΓΑΛΩΝ ΘΕΡΜΩΝ ΤΟΥ ΔΙΟΥ

ΑΝΑΛΥΣΗ - ΠΑΡΟΥΣΙΑΣΗ
ΠΡΟΣΤΑΣΙΑ - ΣΥΝΤΗΡΗΣΗ - ΑΠΟΚΑΤΑΣΤΑΣΗ

ΥΠΟΥΡΓΕΙΟ ΠΟΛΙΤΙΣΜΟΥ ΚΑΙ ΑΘΛΗΤΙΣΜΟΥ
ΓΕΝΙΚΗ ΔΙΕΥΘΥΝΣΗ ΑΡΧΑΙΟΤΗΤΩΝ ΚΑΙ ΠΟΛΙΤΙΣΤΙΚΗΣ ΚΛΗΡΟΝΟΜΙΑΣ
ΕΦΟΡΕΙΑ ΑΡΧΑΙΟΤΗΤΩΝ ΠΙΕΡΙΑΣ

ΘΕΣΣΑΛΟΝΙΚΗ 2014

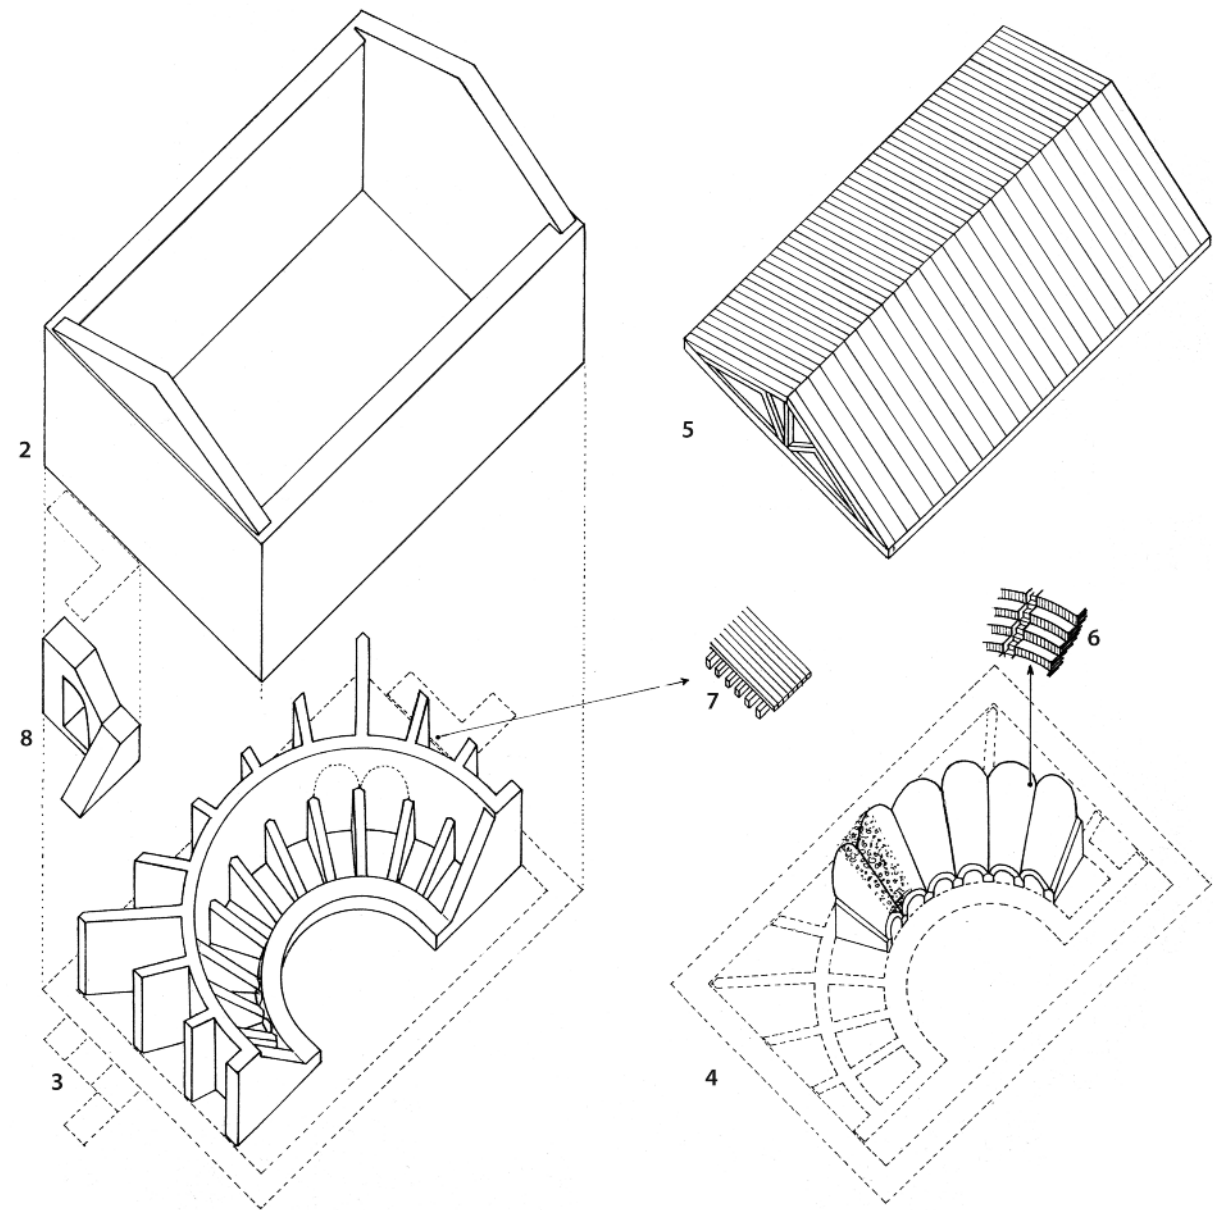
Εικ. 27. Το ωδείο των θερμών του Δίου. Ανάλυση του στατικού φορέα.

Δύο ισχυροί ομόκεντροι ημικυκλικοί δακτύλιοι, διαφορετικού ύψους, ο εσωτερικός χαμηλότερος, ο εξωτερικός υψηλότερος, ορίζουν το κοίλο. Οι ομόκεντροι αυτοί δακτύλιοι ενώνονται μεταξύ τους μέσω ακτινωτών τοίχων (εικ. 27, 28), επάνω στους οποίους

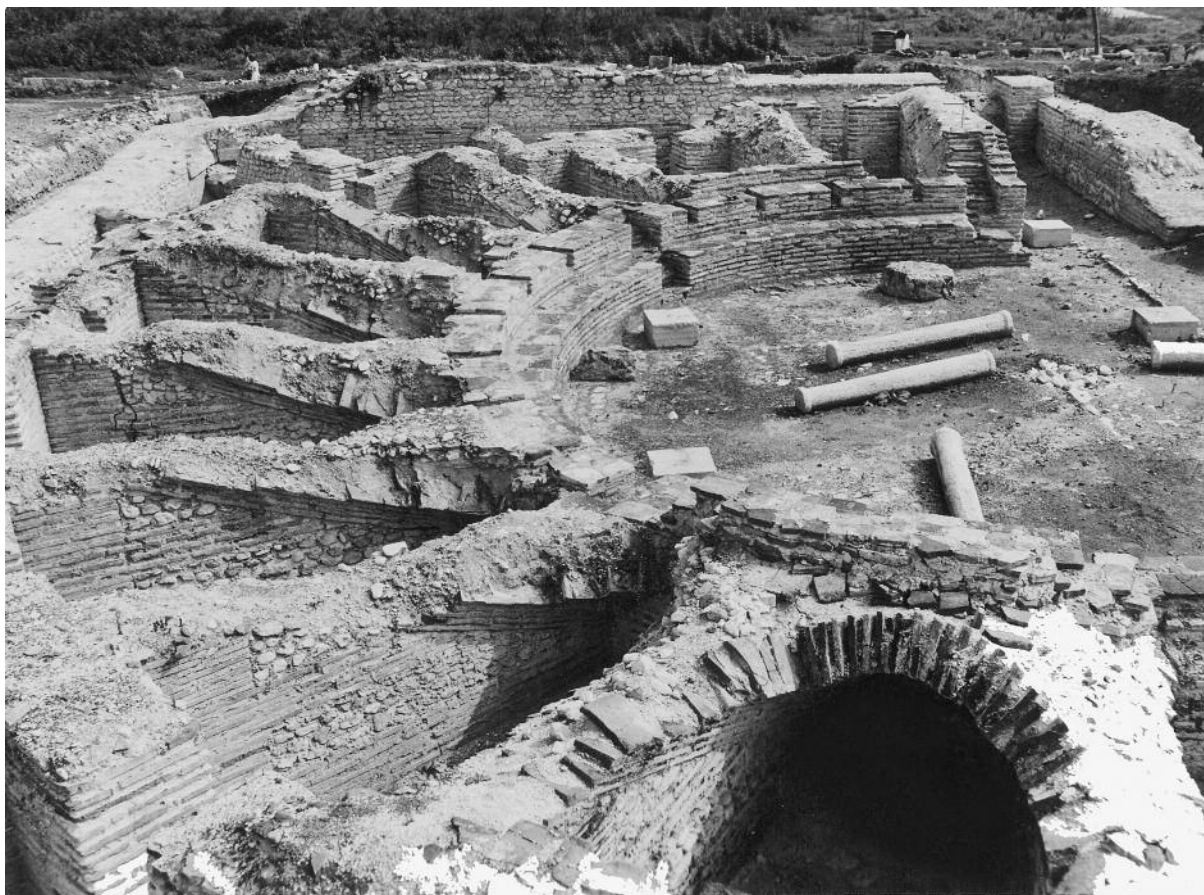
Εικ. 28. Μερική άποψη του ωδείου. Διακρίνονται οι δυο δακτύλιοι, οι ακτινωτοί τοίχοι του κοίλου, οι σφηνοειδείς καμάρες και η στήριξη των βαθμίδων των καθισμάτων επάνω σε αυτές.

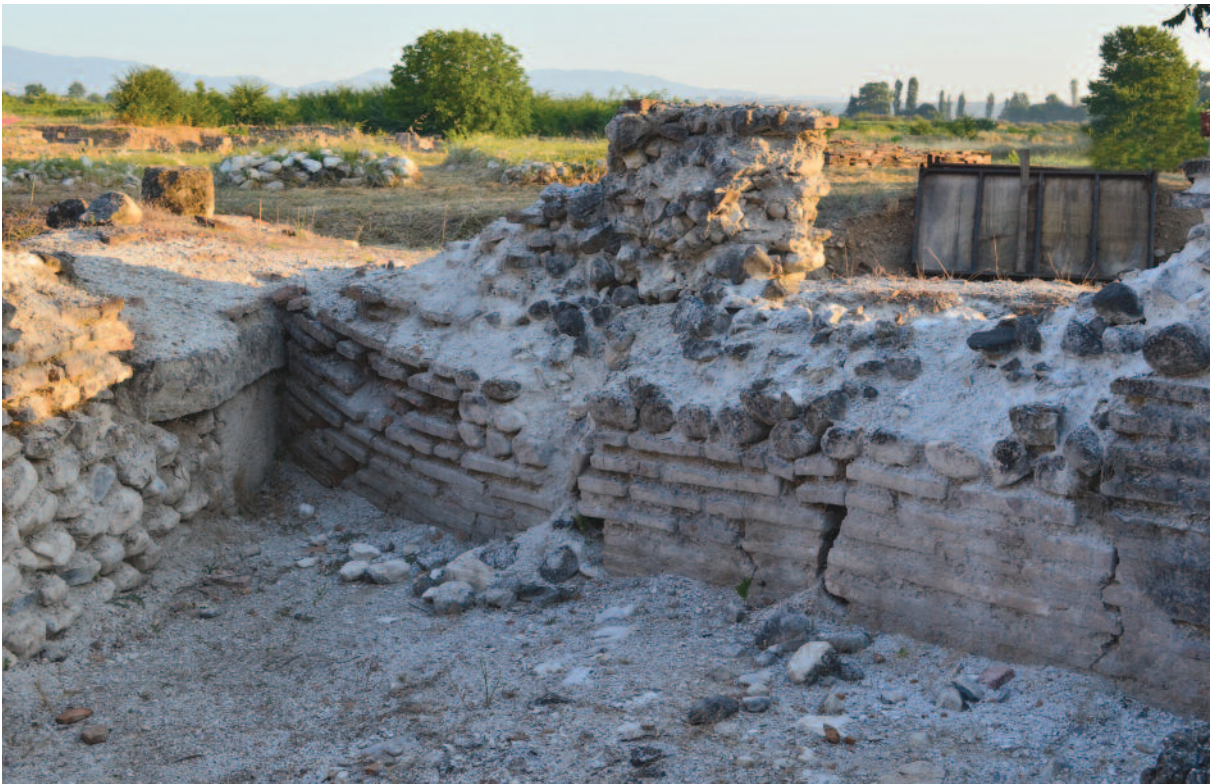
Εικ. 46. Βύθση του μνημείου και δημιουργία ρηγμάτων.

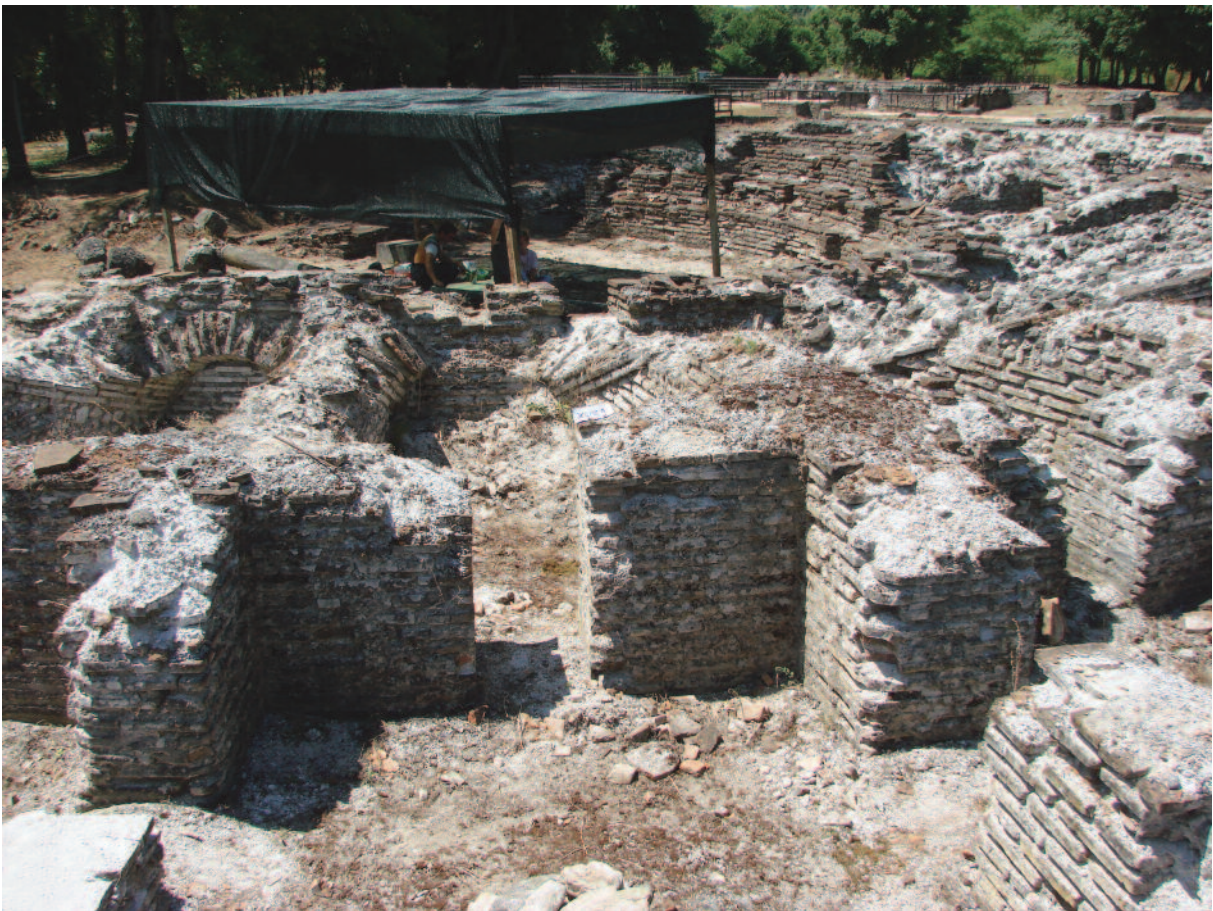
Εικ. 47. Η εικόνα των δωματίων της ανατολικής πλευράς. Διάβρωση του συνδετικού υλικού, αποκολλήσεις πλίνθων και καταρρεύσεις.

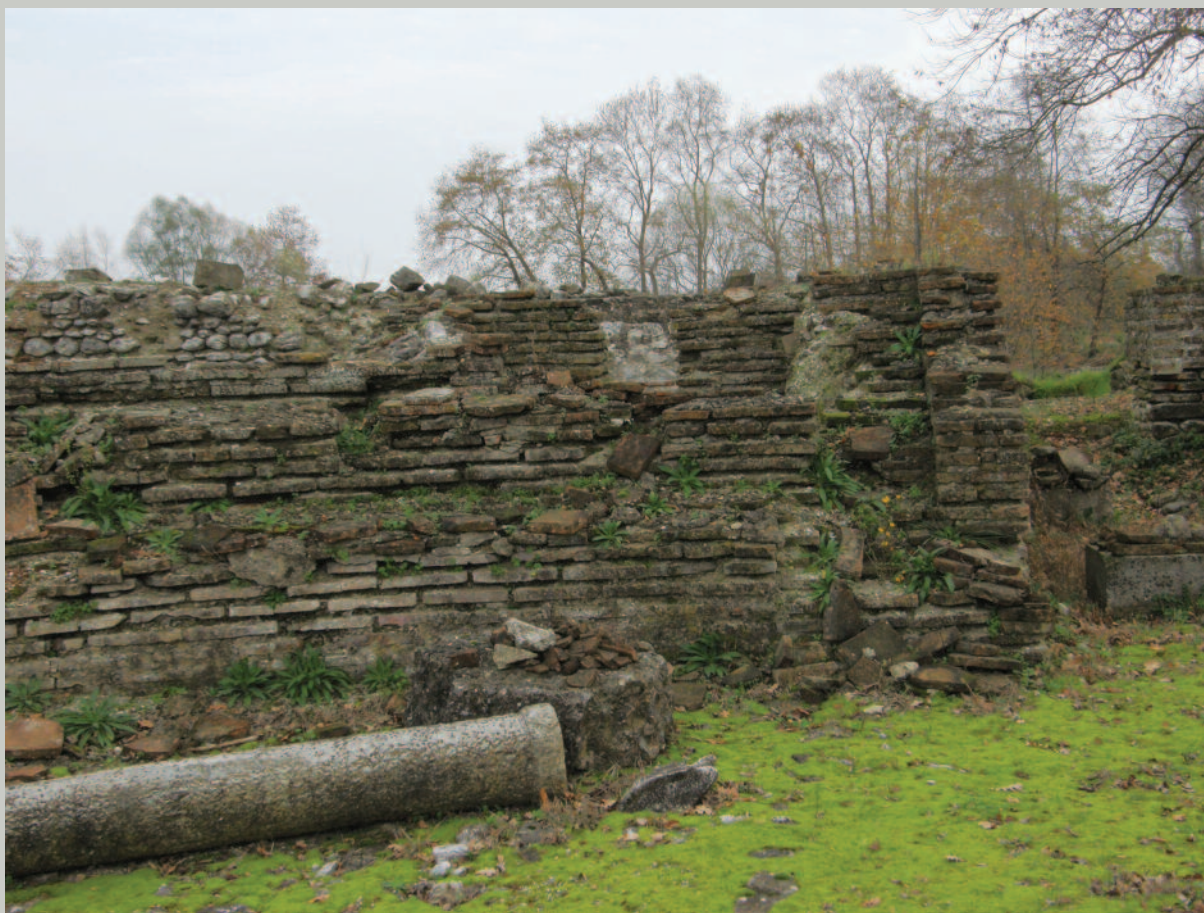
Εικ. 49. Ανάπτυξη ανώτερης βλάστησης στον χώρο του κούλου.

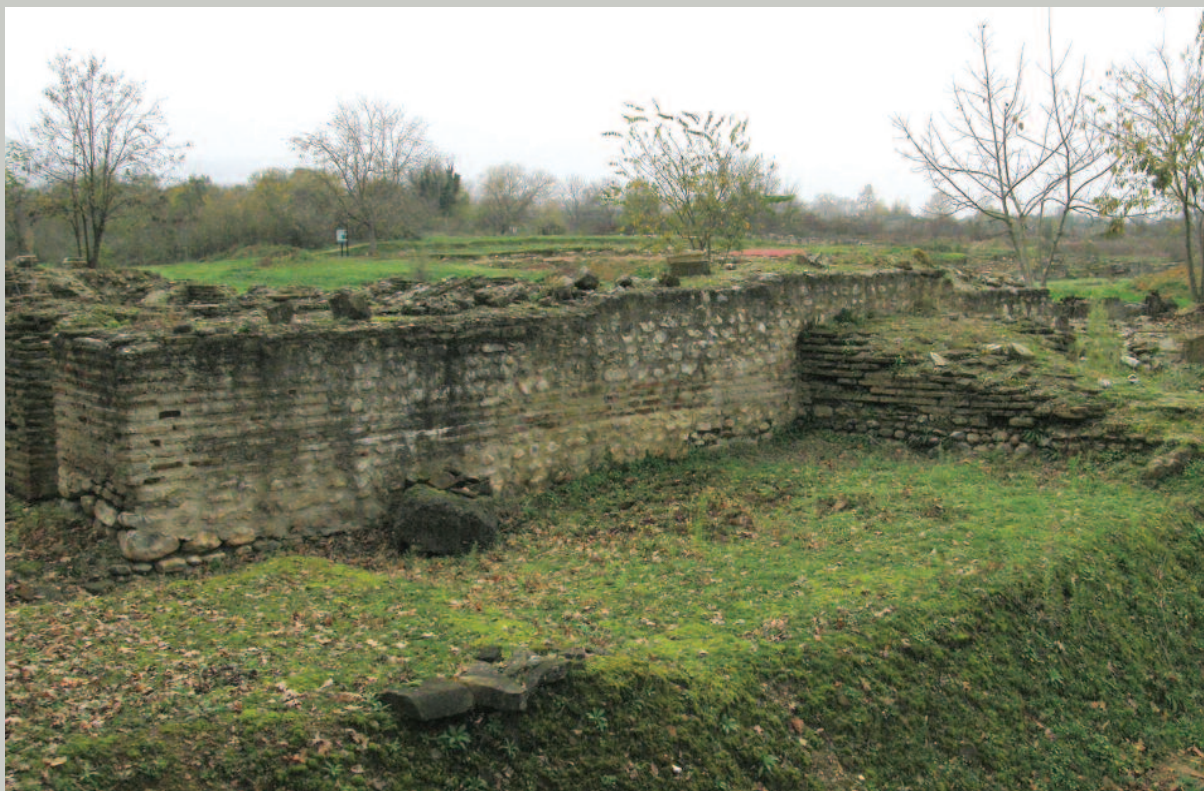
Εικ. 50. Η παλαιότερη επέμβαση αποκατάστασης με τσιμεντοκονίαμα στον ανατολικό περιμετρικό τοίχο.

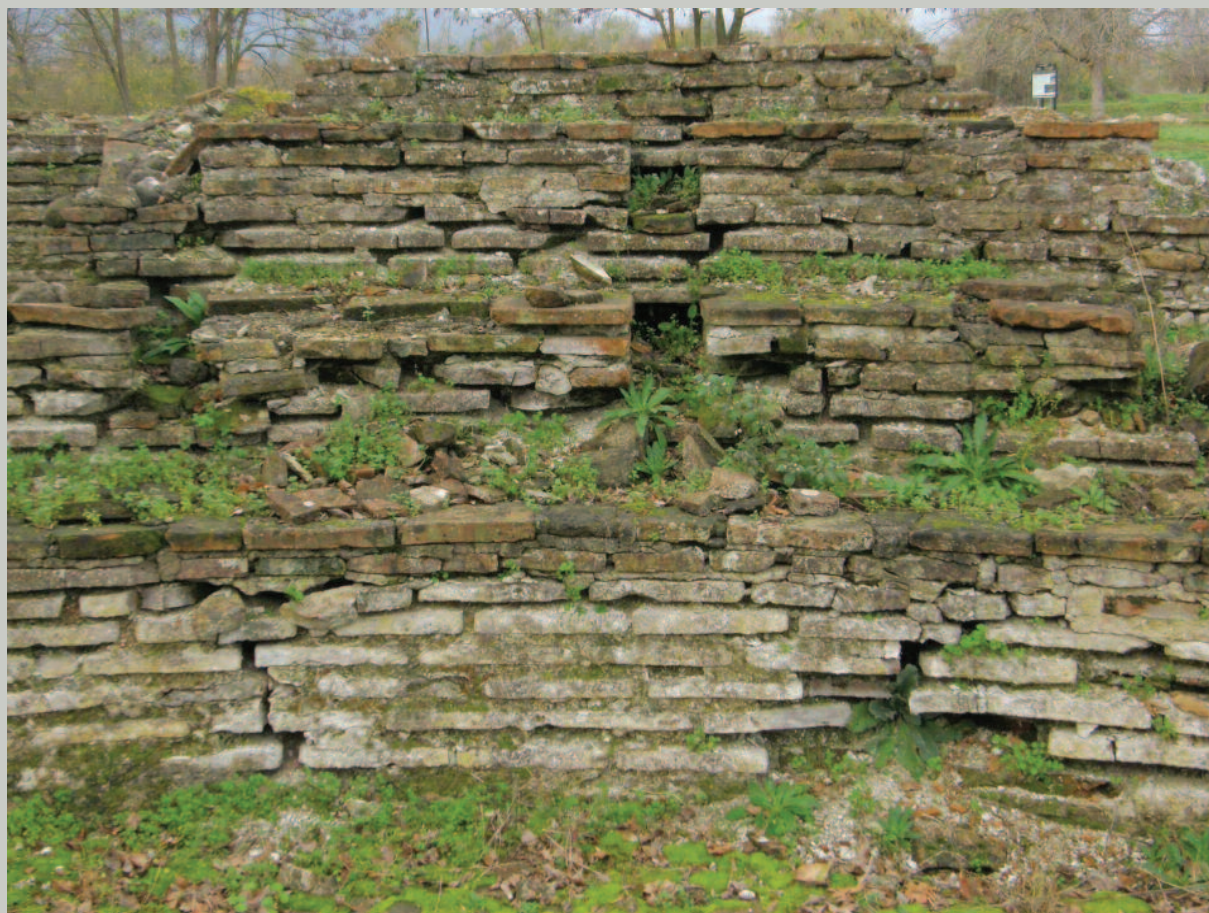
Εικ. 51. Επεμβάσεις με τσιμεντοκονίαμα στις βαθμίδες του κοίλου.

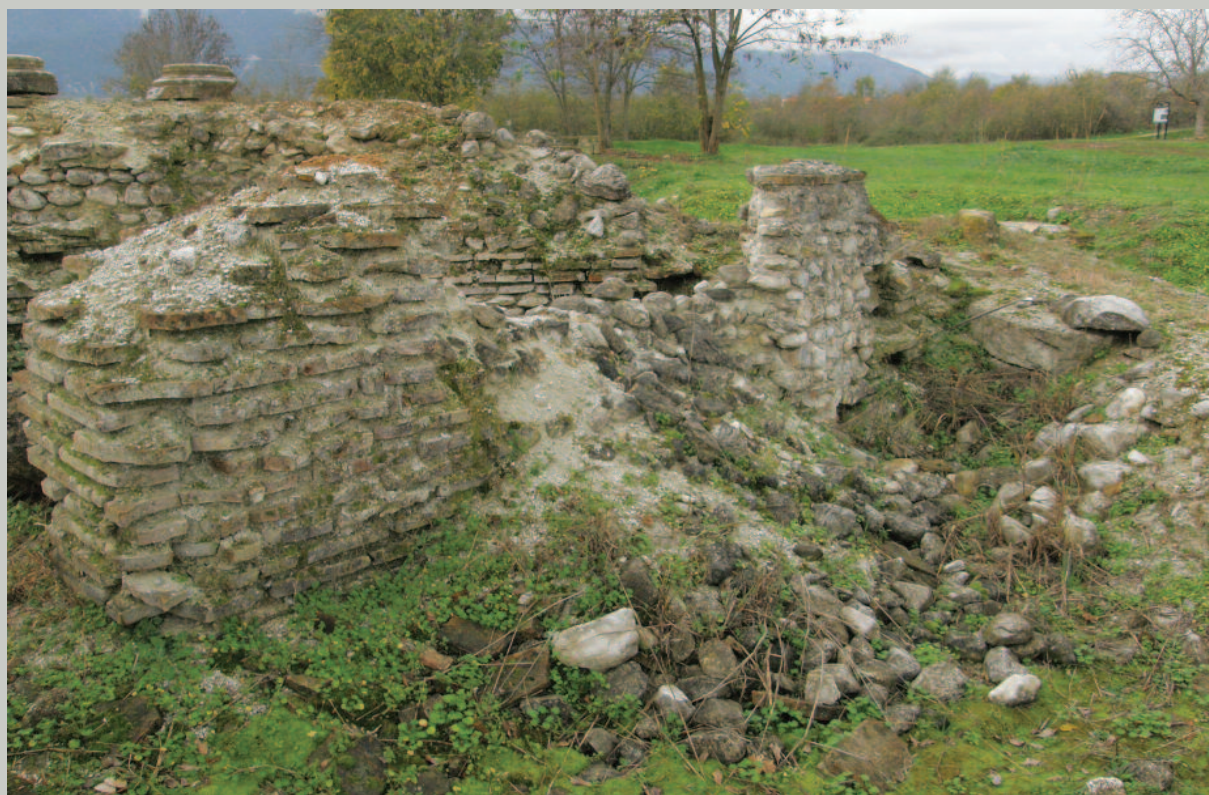
Εικ. 52. Κατάρρευση τμήματος της τοικοποιίας, το οποίο βρισκόταν σ' επαφή με τμήμα που είχε ανακτηθεί με τσιμεντοκονίαμα.

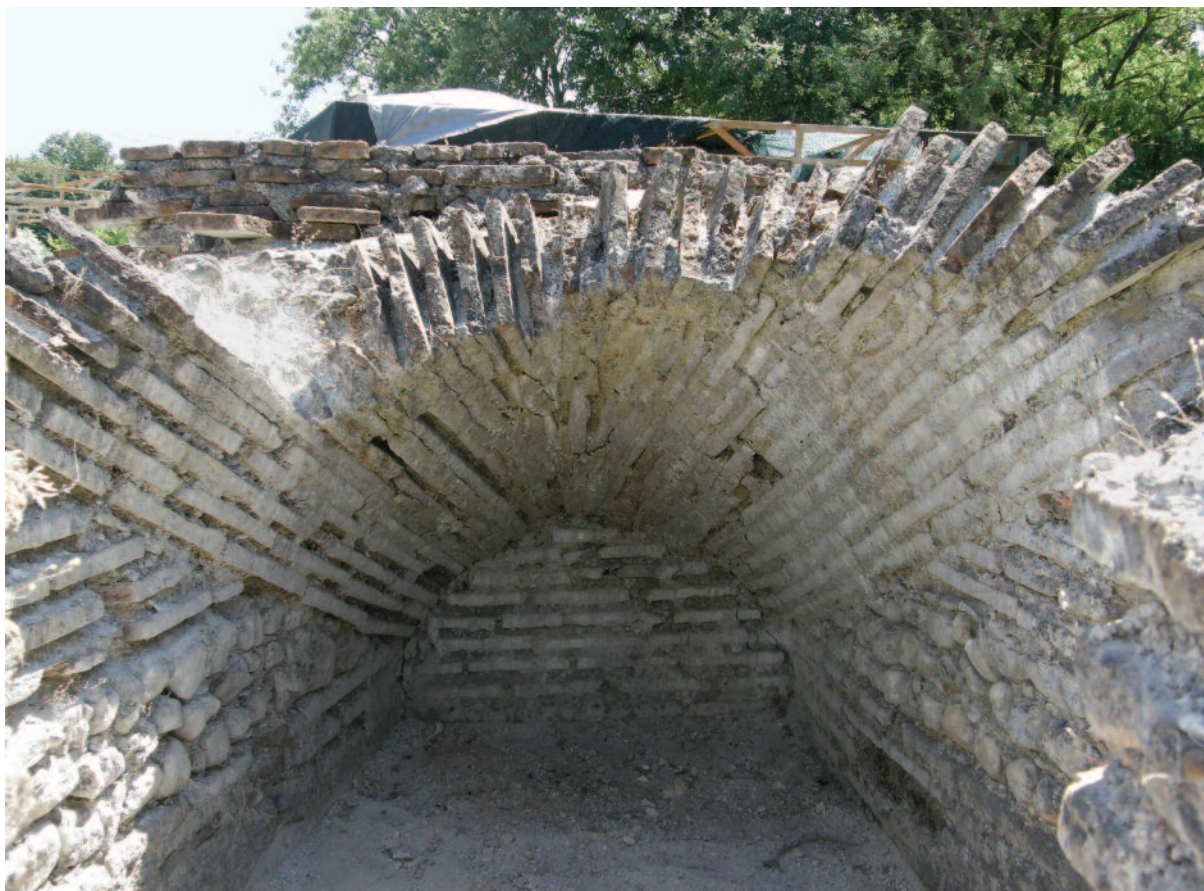
Εικ. 61. Η μοναδική σωζόμενη καμάρα.

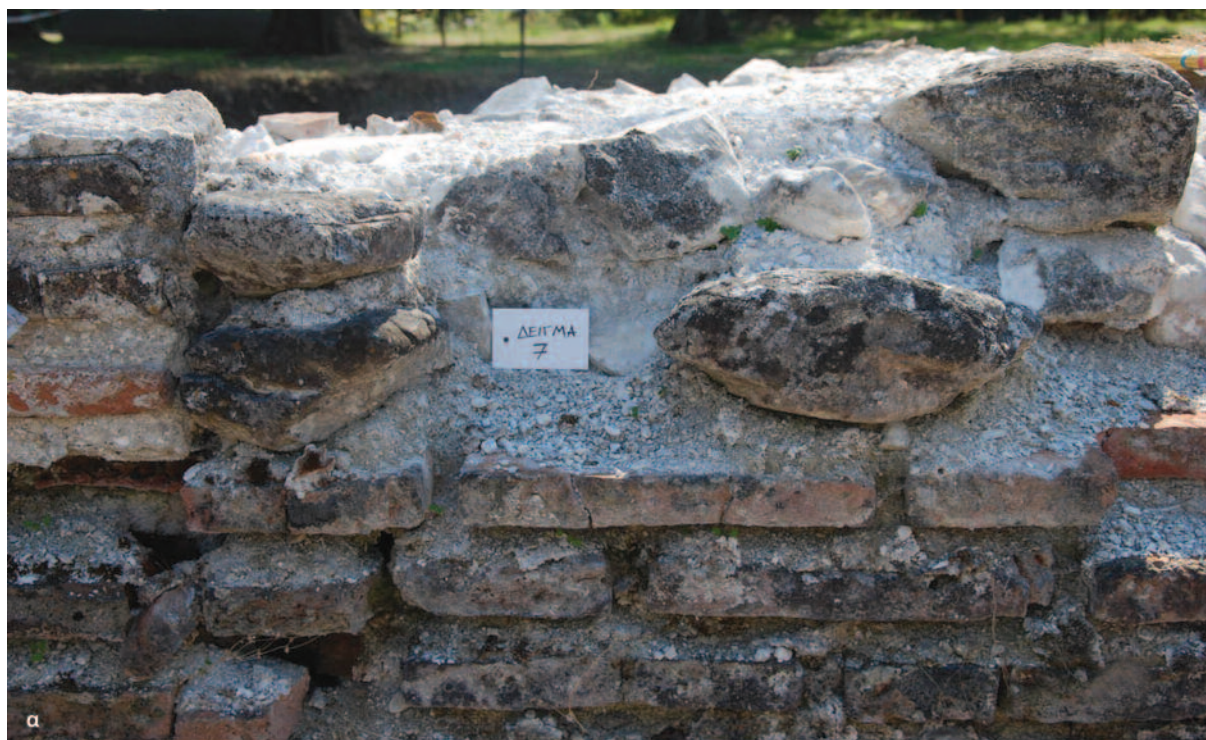
Εικ. 71. Φωτογραφία δειγματοληψίας, μακροσκοπική και μικροσκοπική, κονιάματος δόμησης (κωδικός αριθμός δείγματος 7).

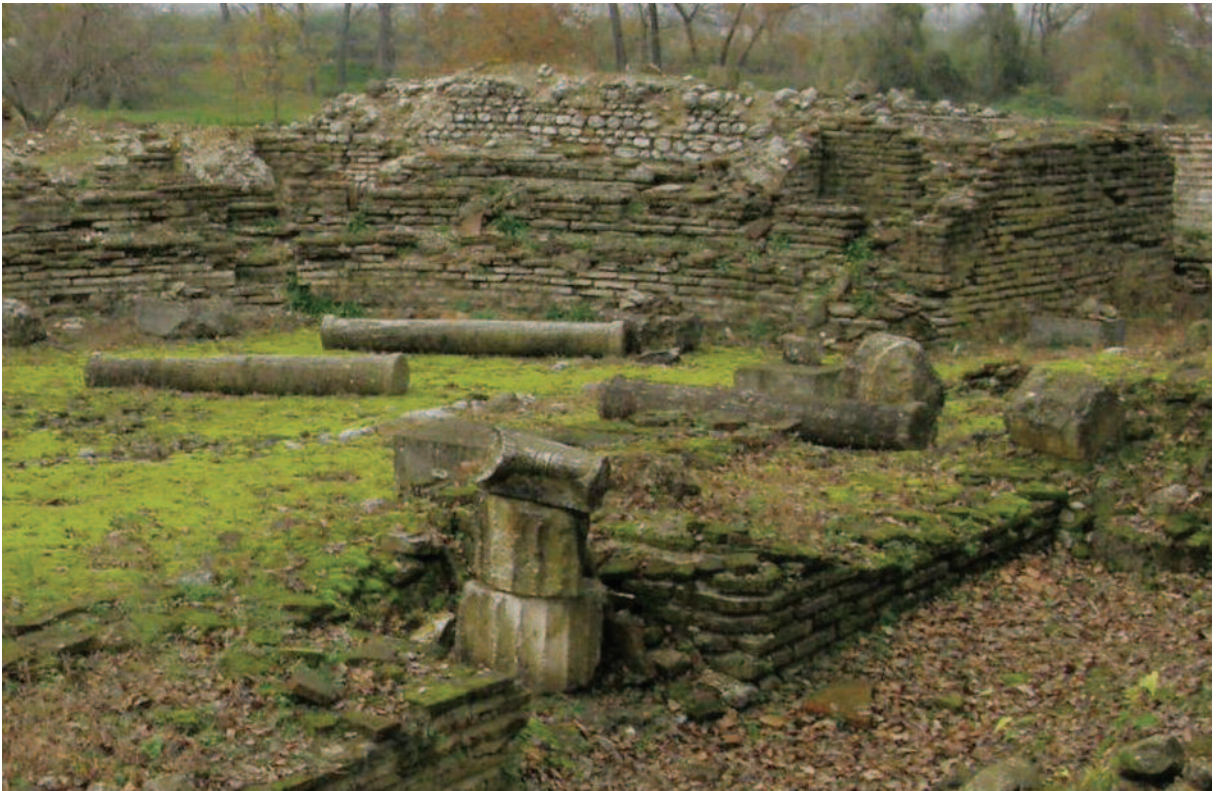
Εικ. 75. Άποψη της ορχήστρας με διάσπαρτα αρχιτεκτονικά μέλη.

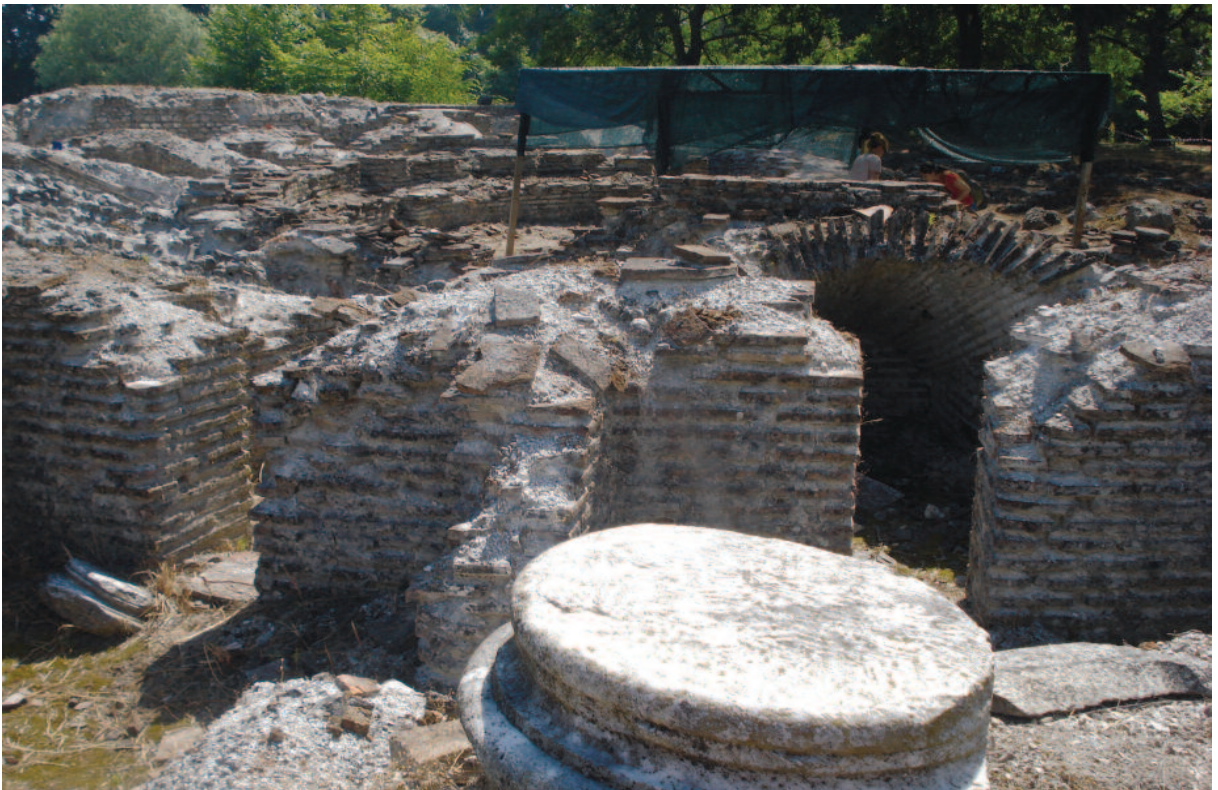
Εικ. 76. Οι βάσεις των κίωνων στη βορειοδυτική γωνία του μνημείου.

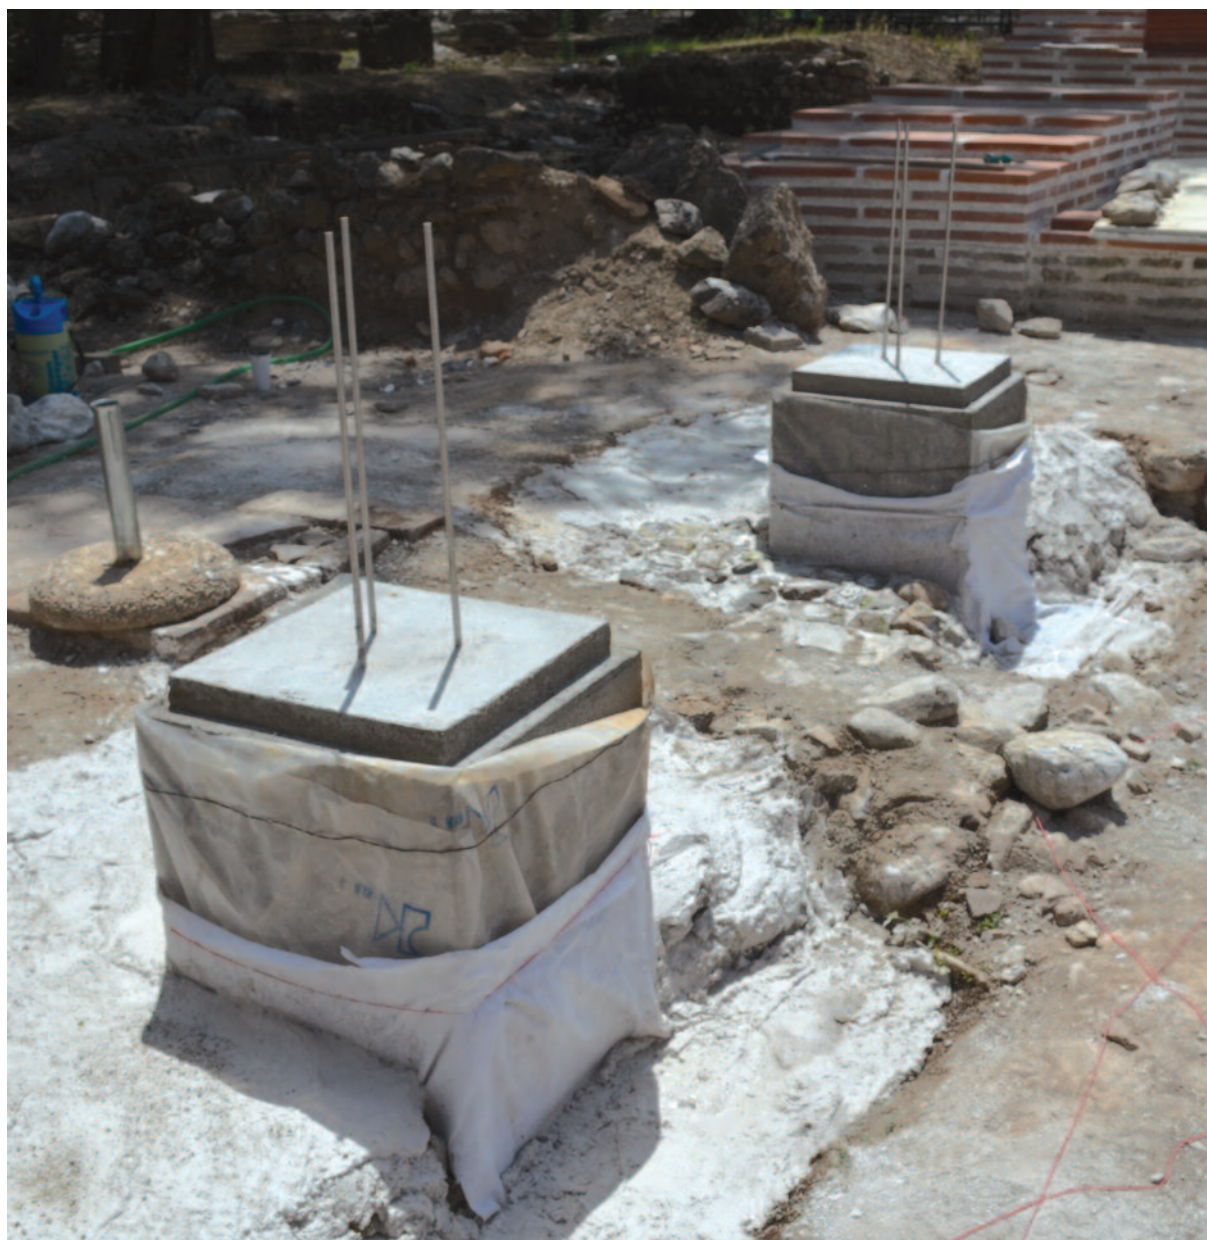
Εικ. 83. Τα θεμέλια από οπλισμένο σκυρόδεμα στον χώρο του ανατολικού ποδίου του προσκηνίου.

Οι δύο κίονες τοποθετήθηκαν στην αρχική τους θέση στις μαρμάρινες βάσεις με τη χρήση τροχοφόρου γερανού. Η επιλογή των προς ανασύλωση κιόνων έγινε με κριτήριο την κατάσταση διατήρησής τους και την απαιτούμενη αντοχή τους στις καταπονήσεις που ενέχει η όλη διαδικασία της ανασύλωσης. Η στερέωση των συνδέσμων και η πλήρωση των κενών έγινε με κονίαμα λευκού τσιμέντου-ποζολάνης. Μεταξύ του κίονα και της βάσης τοποθετή-

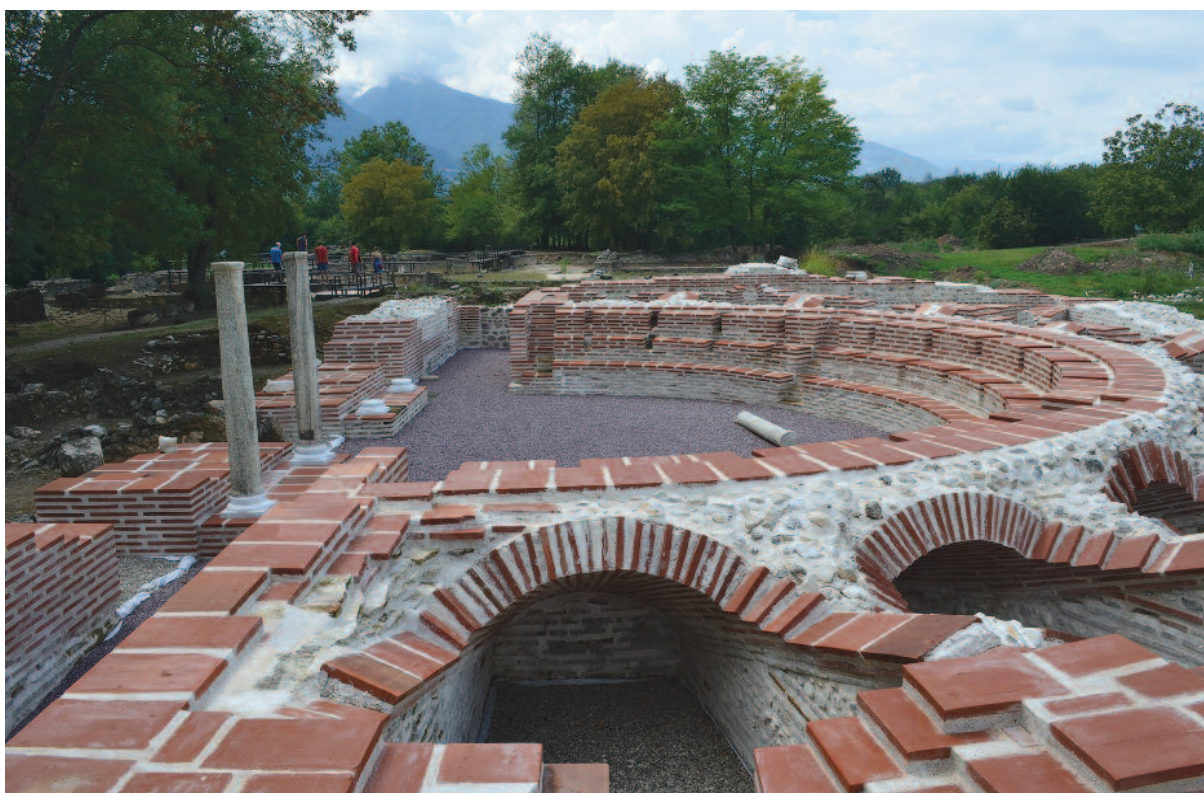
Εικ. 90. Η τελική εικόνα του Ωδείου, μετά την ολοκλήρωση των εργασιών.

Ακολούθησε η επίστρωση των δαπέδων με γεωύφασμα. Η επιφάνεια των δαπέδων στους χώρους όπου υπήρχε ασβεστοκονίαμα καλύφθηκε με βότσαλο, ενώ η επιφάνεια της ορχήστρας και των παρόδων, που καλύπτονταν από ξύλο και κεραμικές πλίνθους αντίστοιχα, καλύφθηκε με ψηφίδα. Η διαφοροποίηση του υλικού κάλυψης υποδηλώνει τα διαφορετικά υλικά των αρχαίων δαπέδων. Στο χώρο της ορχήστρας και των παρόδων η κάλυψη έγινε σε δύο στρώσεις. Αρχικά τοποθετήθηκε βότσαλο για την εξομάλυνση των κλίσεων, όπου αυτό απαιτούνταν, και μετά την τοποθέτηση δεύτερης στρώσης γεωυφάσματος έγινε η διάστρωση της ψηφίδας (εικ. 89). Το πάχος των στρώσεων ήταν 8-15 εκ. Η επίστρωση ψηφίδας και βοτσάλου προστατεύει τα υφιστάμενα δάπεδα, συμβάλλει στην απομάκρυνση των ομβρίων υδάτων σε στάθμη χαμηλότερη της βαθιάς επιφάνειας και αποκαθιστά οπτικά τη στάθμη των δαπέδων (εικ. 90, 91).

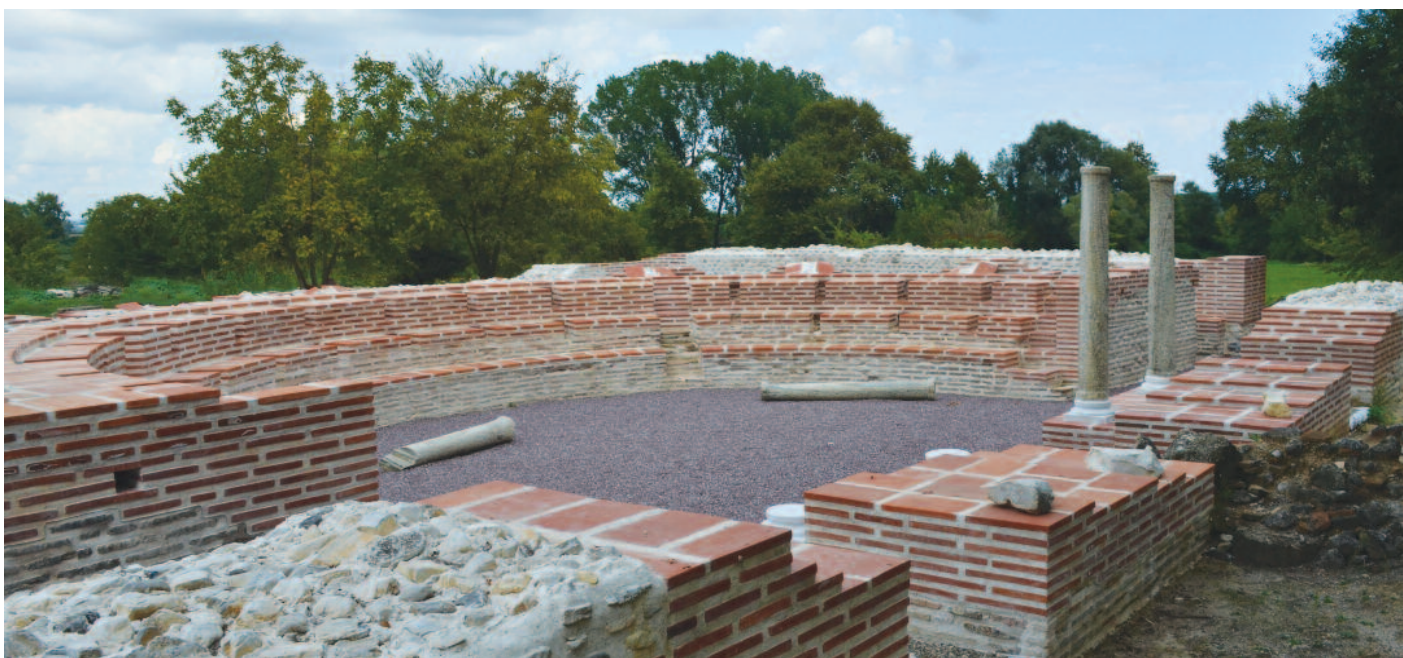
Εικ. 91. Η τελική εικόνα μετά τις εργασίες αποκατάστασης του μνημείου.
