ΤΟ ΟΙΚΟΔΟΜΙΚΟ ΤΕΤΡΑΓΩΝΟ ΤΗΣ ΑΓΟΡΑΣ ΤΟΥ ΔΙΟΥ

ΠΑΡΟΥΣΙΑΣΗ - ΑΠΟΚΑΤΑΣΤΑΣΗ - ΑΝΑΔΕΙΞΗ

ΥΠΟΥΡΓΕΙΟ ΠΟΛΙΤΙΣΜΟΥ
ΕΦΟΡΕΙΑ ΑΡΧΑΙΟΤΗΤΩΝ ΠΙΕΡΙΑΣ

ΔΙΟΝ 2026

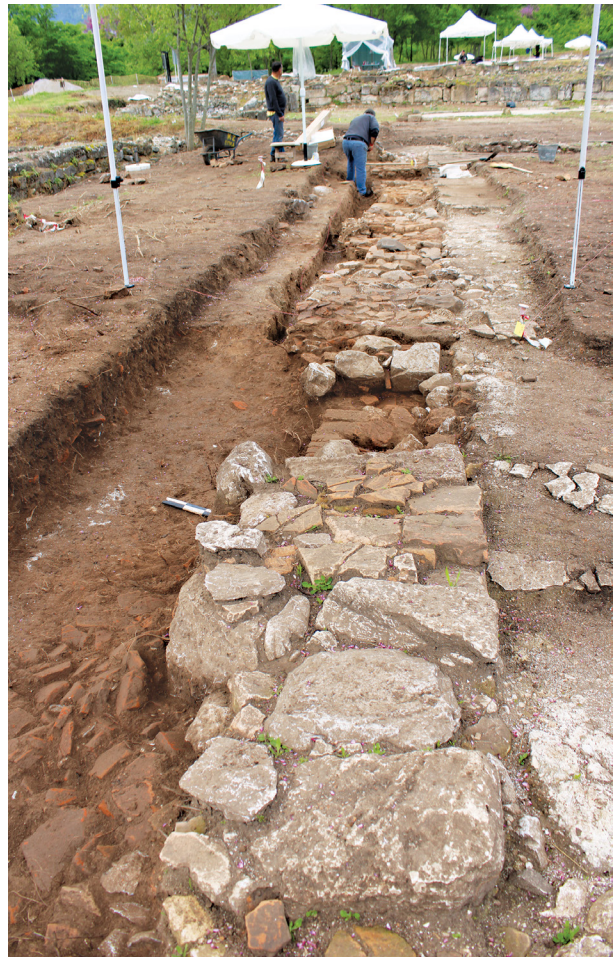
Θεμέλιο του στυλοβάτη της νότιας στοάς. Λήψη από ανατολικά. Διακρίνονται οι οριζόντια τοποθετημένοι πλίνθοι και οι ορθογώνιες προβολές που στήριζαν τους κίονες.

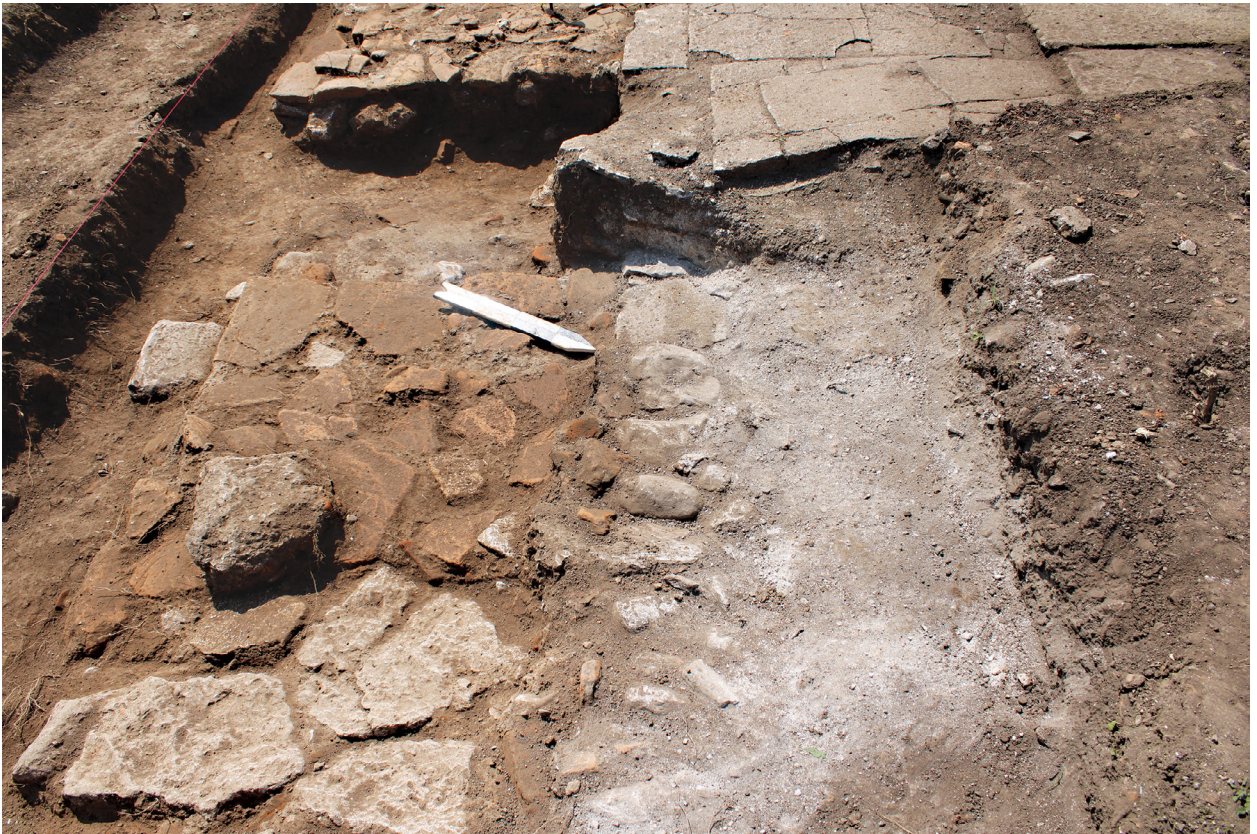
Ο στυλοβάτης της νότιας στοάς. Λήψη από ανατολικά. Λεπτομέρεια του σημείου ένωσης του υποστρώματος της πλακόστρωσης με το θεμέλιο του νότιου στυλοβάτη, σε σημείο όπου οι λίθινες πλάκες δεν σώζονται. Χρήση σειράς αργών λίθων στο μεταξύ τους όριο. Πάνω από αυτή τη σειρά βρίσκεται ένα παχύ στρώμα υπόλευκου κονιάματος 10 εκ. περίπου, επάνω στο οποίο τοποθετούνταν οι πλάκες της πλατείας.

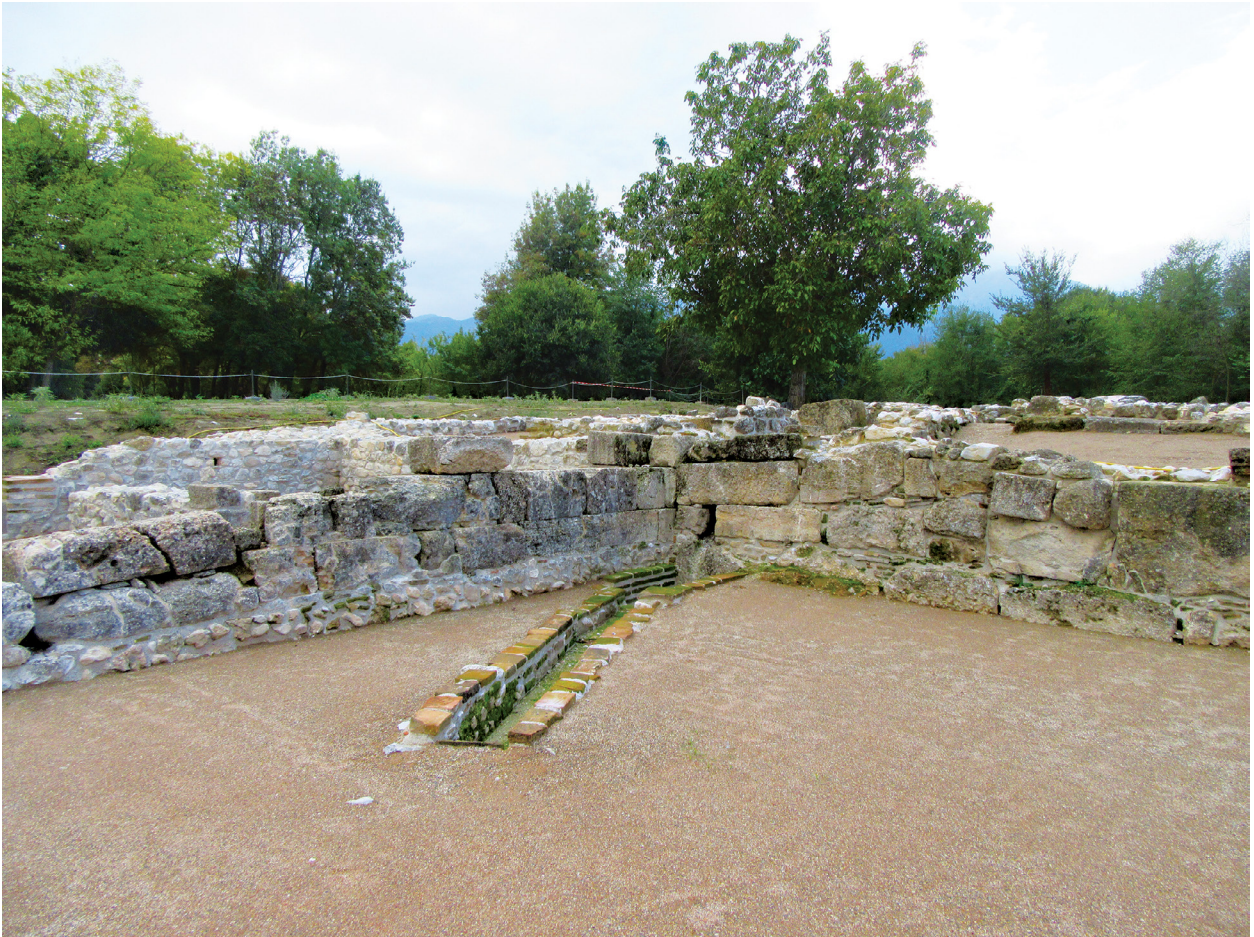
Φρεάτιο και αποχετευτικός αγωγός στη ΝΔ γωνία της αγοράς, μετά την ολοκλήρωση των εργασιών συντήρησης και αποκατάστασης.

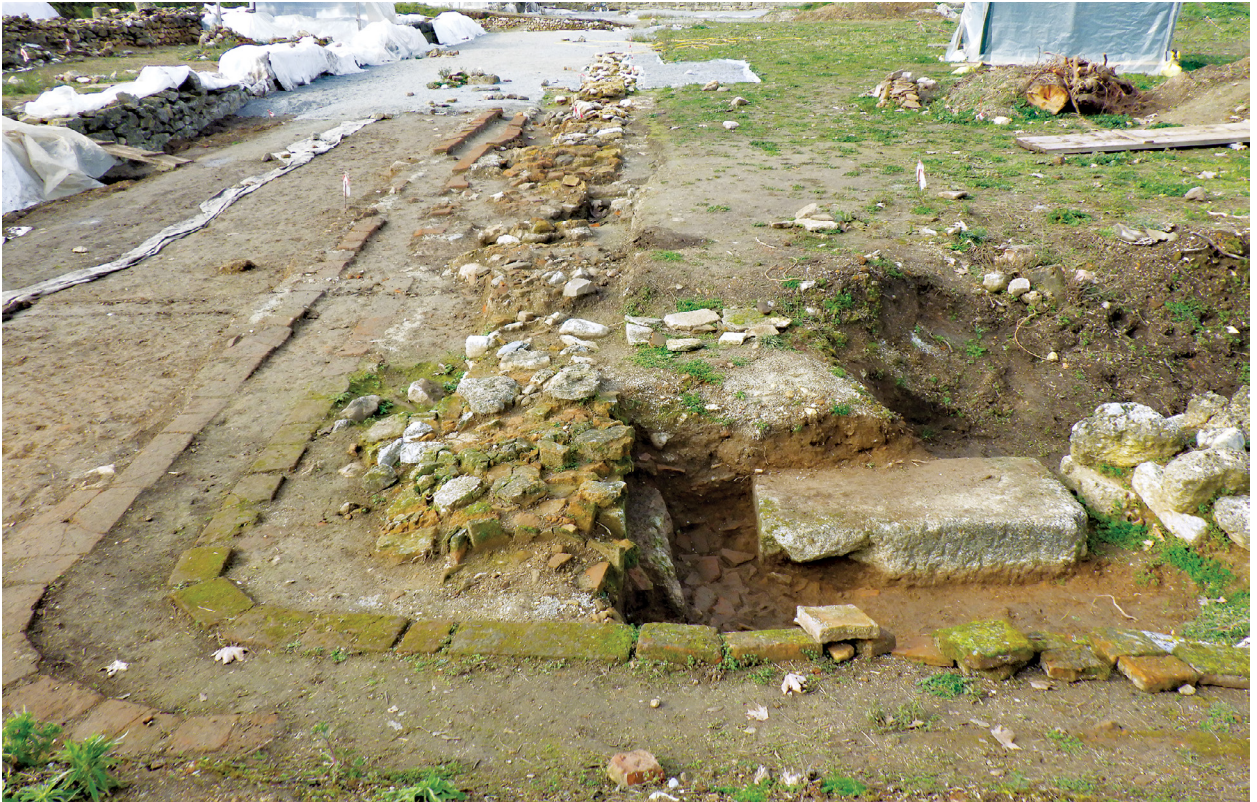
Αποχετευτικός αγωγός εντός της νότιας στοάς, στο σημείο όπου κάμπτεται προς τα βόρεια, εντός του δυτικού κλίτους της βασιλικής.

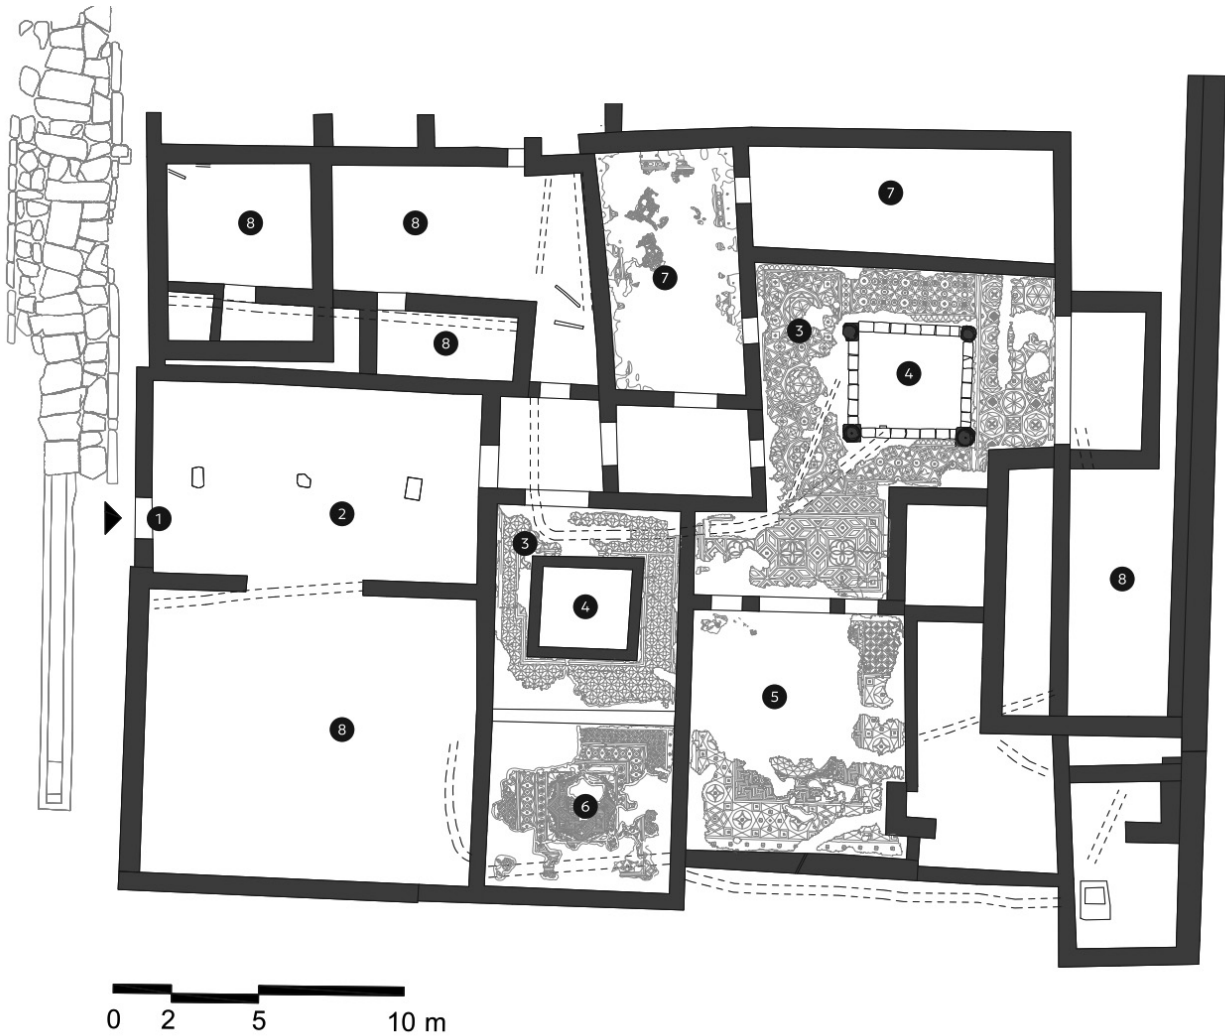
«Οικία Επιγένοους». Κάτοψη της οικίας με τους βασικούς χώρους λειτουργίας της και το σύστημα ύδρευσης και αποχέτευσης.

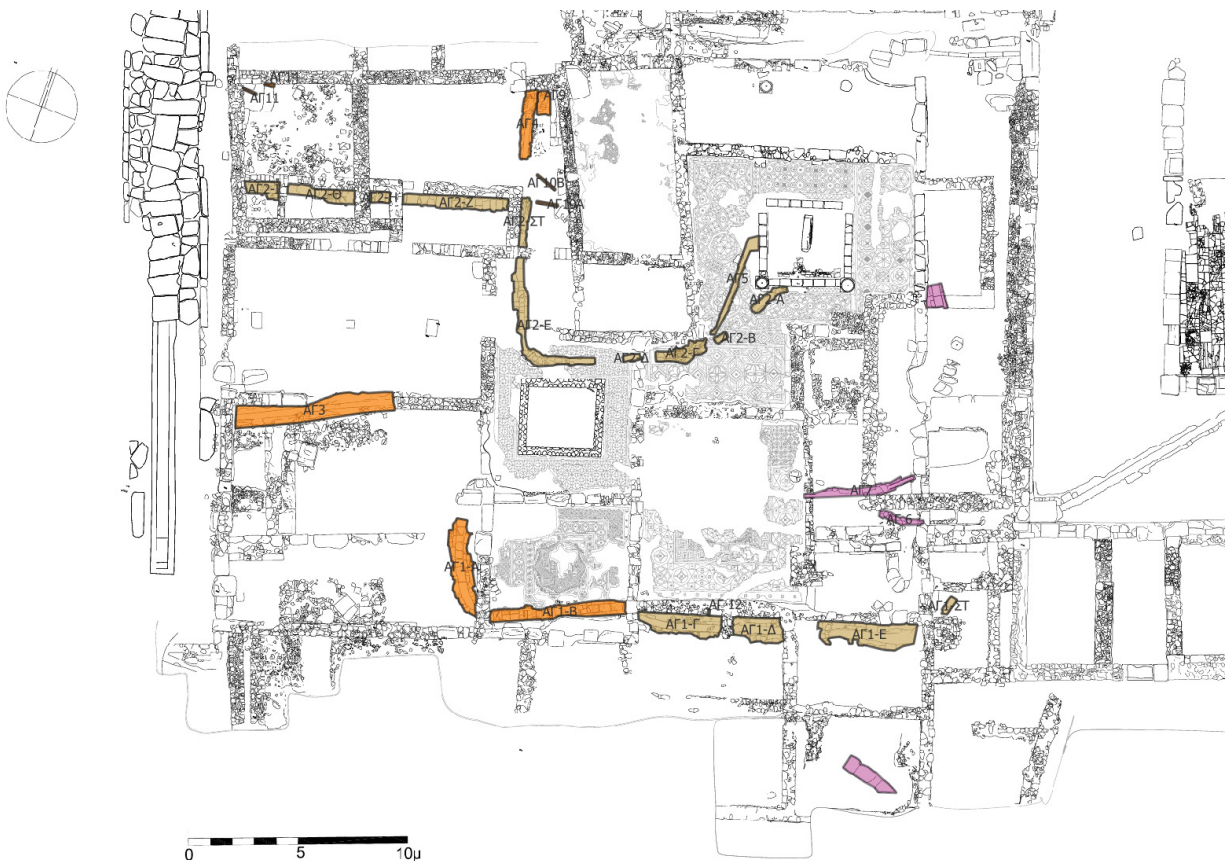
«Οικία Επιγένους». Κάτοψη εργασίας με σημειωμένες τις θέσεις των δεκατεσσάρων (14) αγωγών ύδρευσης (μολύβδινους) και αποχέτευσης (κτιστούς), που εντοπίστηκαν κάτω από τα δάπεδα της οικίας, σε όλη τη διάρκεια χρήσης της.

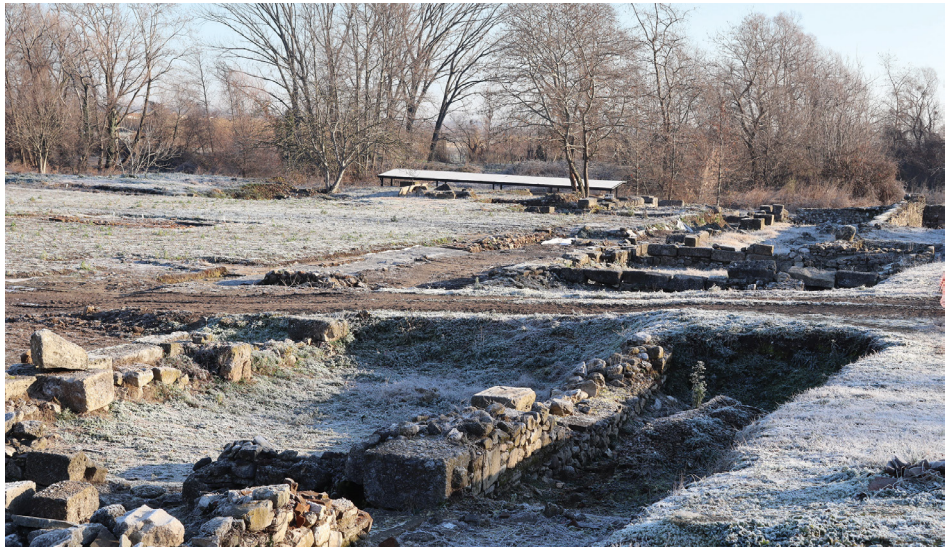
«Οικία Επιγένους». Διάβρωση και απώλεια συνδετικού υλικού στις τοιχοποιίες.

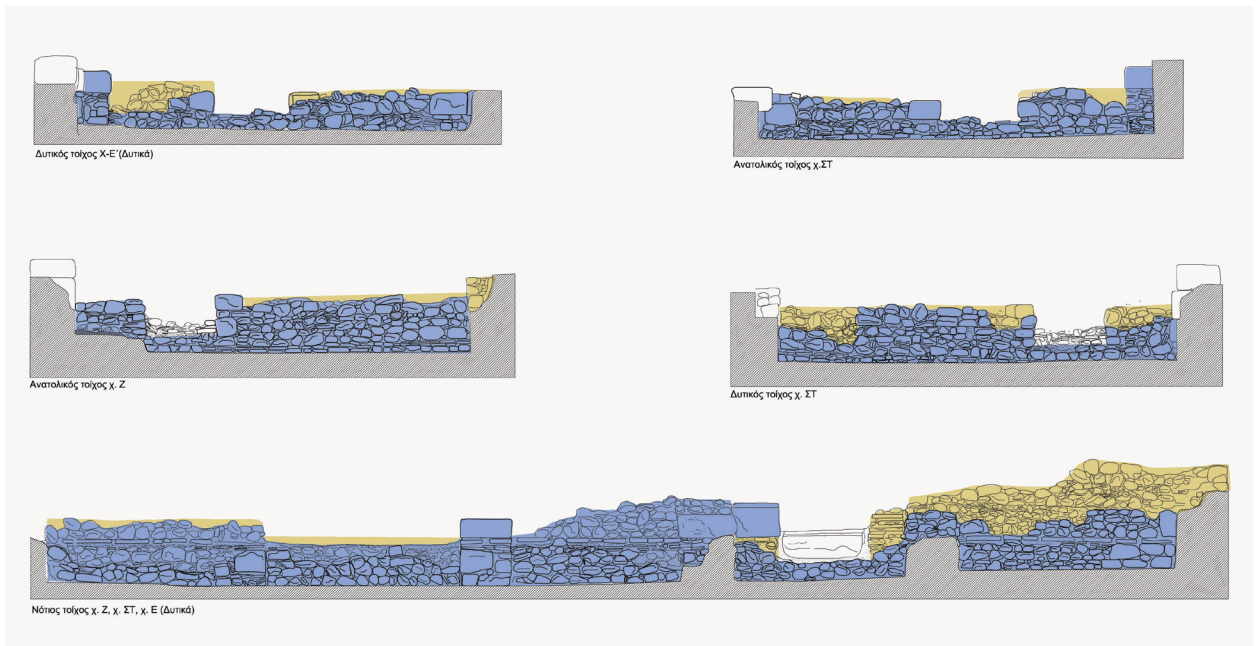
Νότιο κτήριο αγοράς. Σχέδια αποτύπωσης παθολογίας στο δυτικό τμήμα.

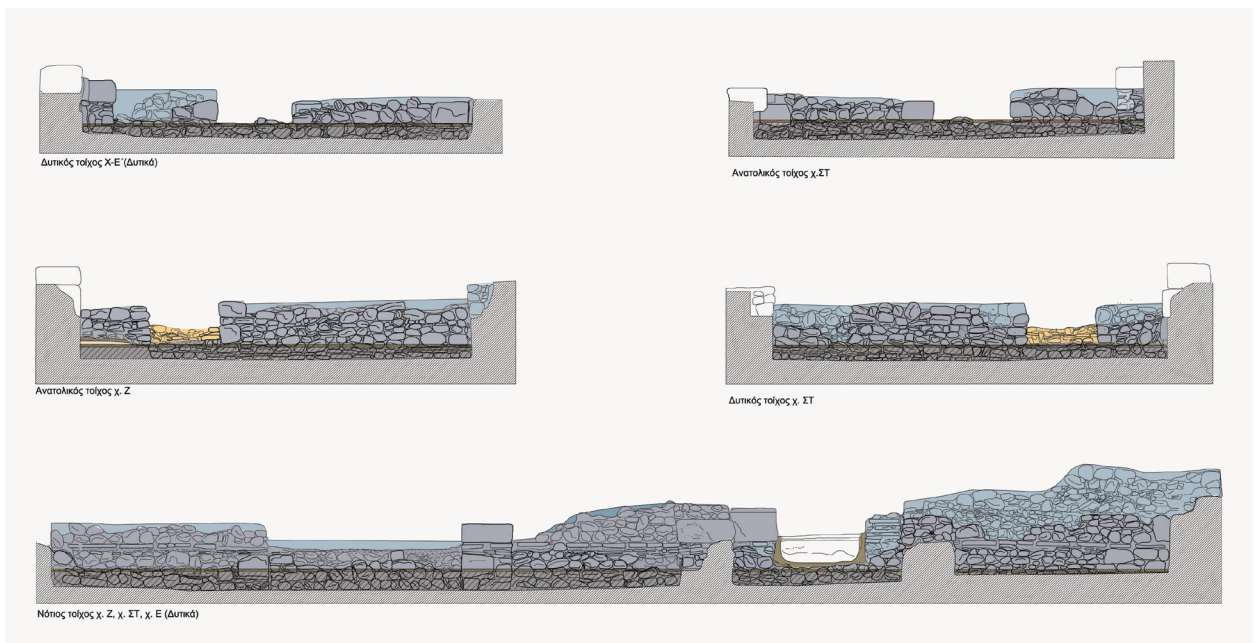
Νότιο κτήριο αγοράς. Σχέδια αποκατάστασης δυτικού τμήματος.

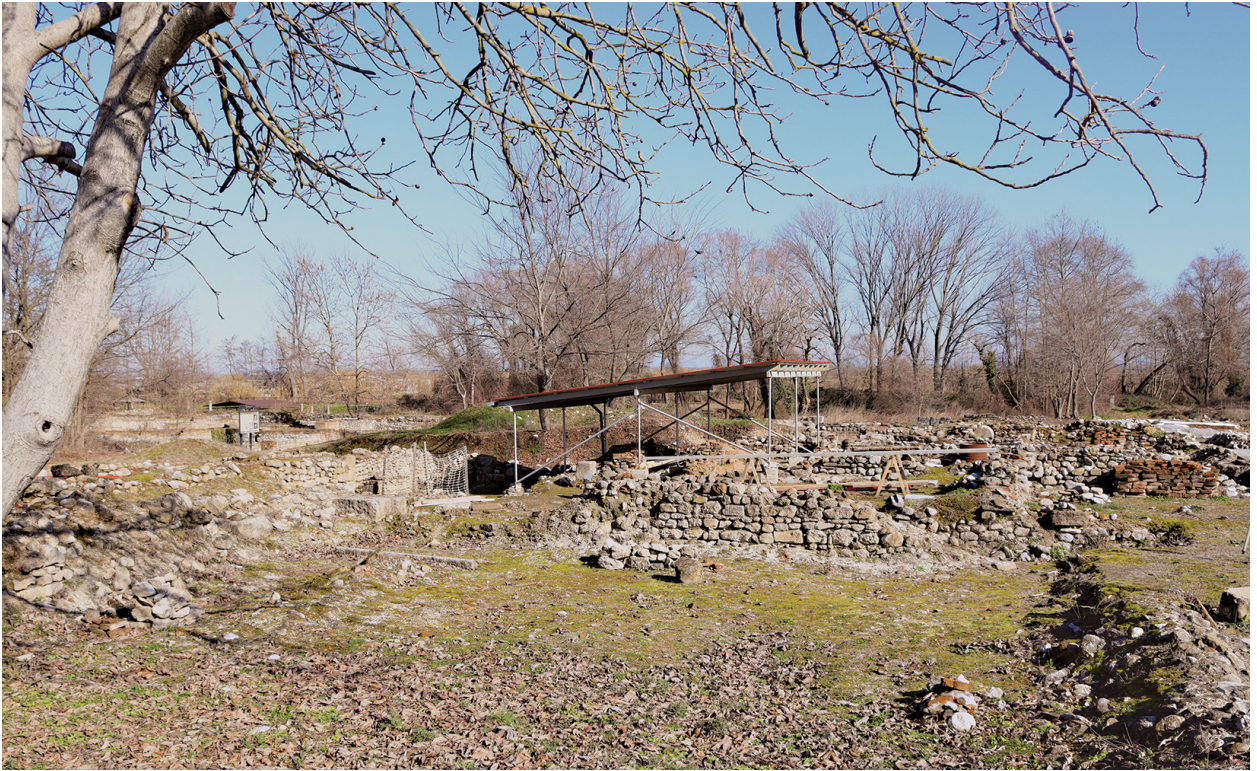
Στέγαστρο κλιβάνου στους βόρειους χώρους της αγοράς.

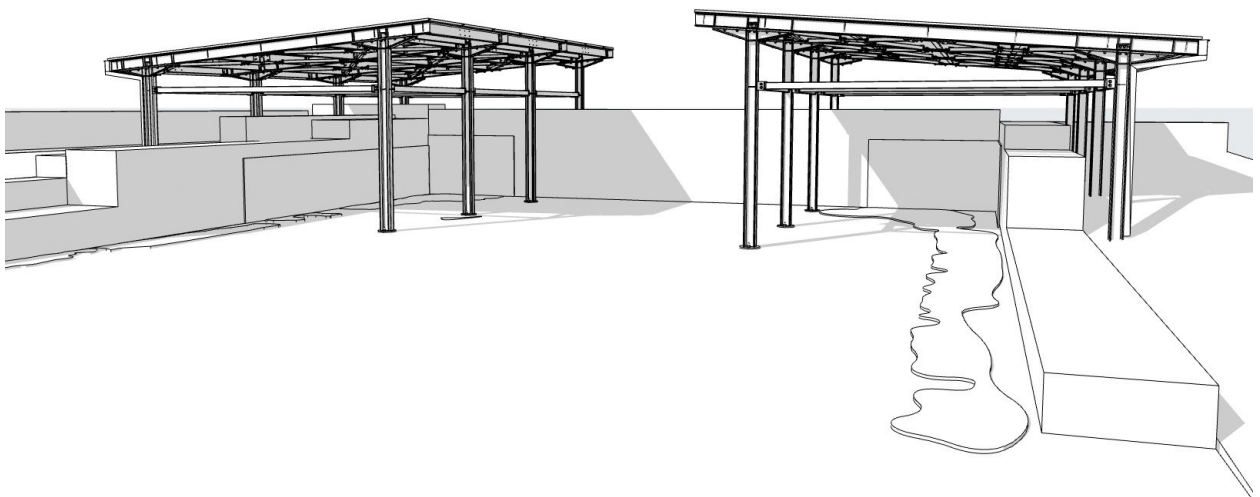
Φωτορεαλιστική απεικόνιση των προστατευτικών στεγάστρων του «Σεβαστείου».

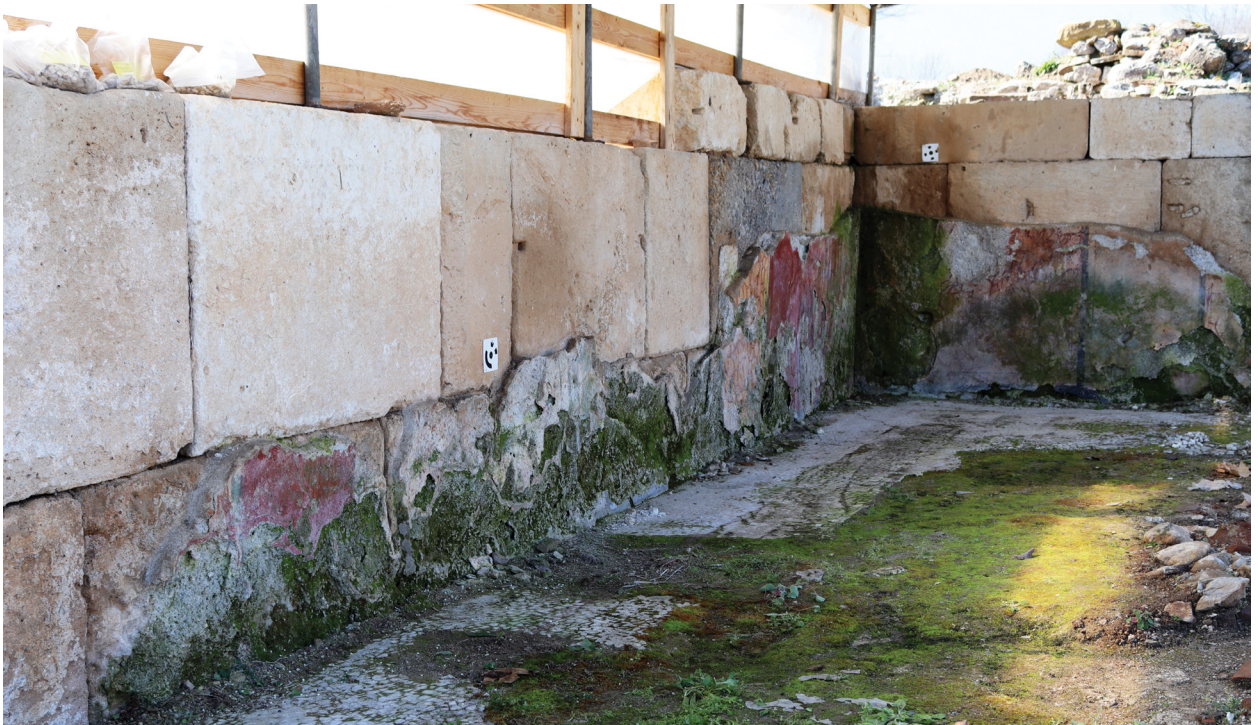
«Σεβαστείο». Το νότιο τμήμα της τοιχογραφίας, πριν τις εργασίες συντήρησης.

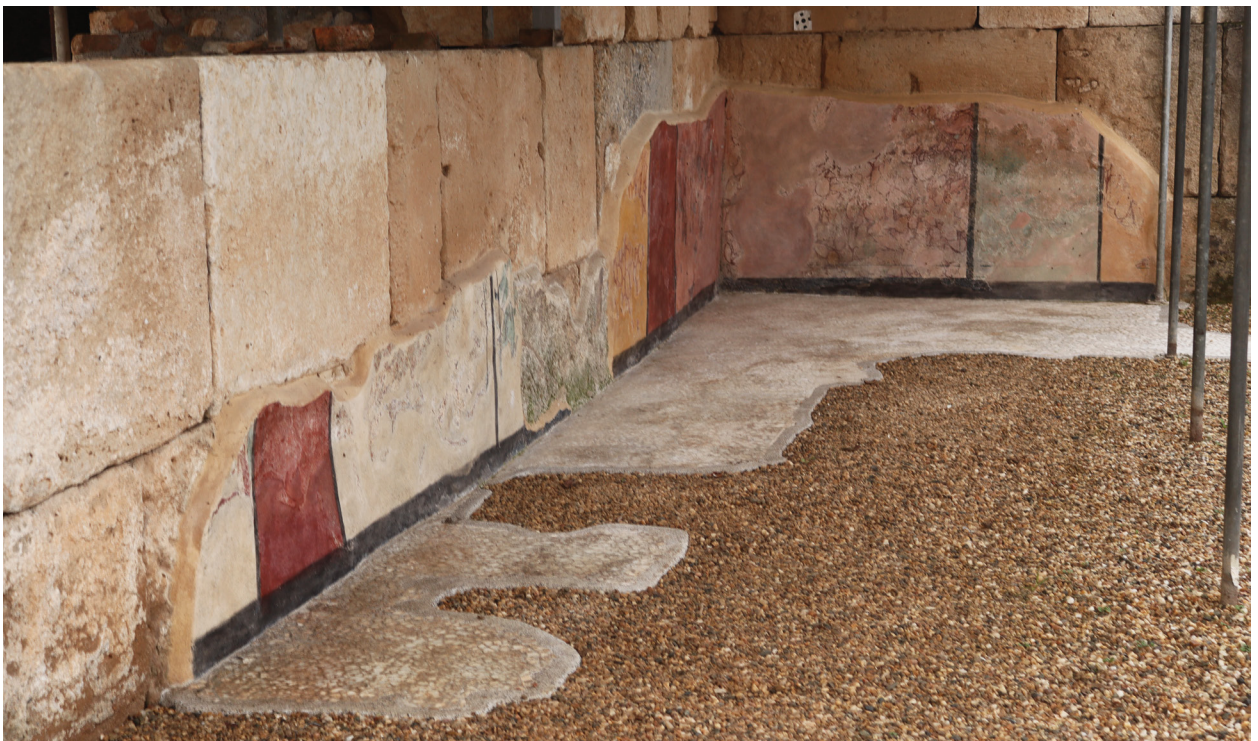
«Σεβαστείο». Το νότιο τμήμα της τοιχογραφίας, μετά τις εργασίες συντήρησης.

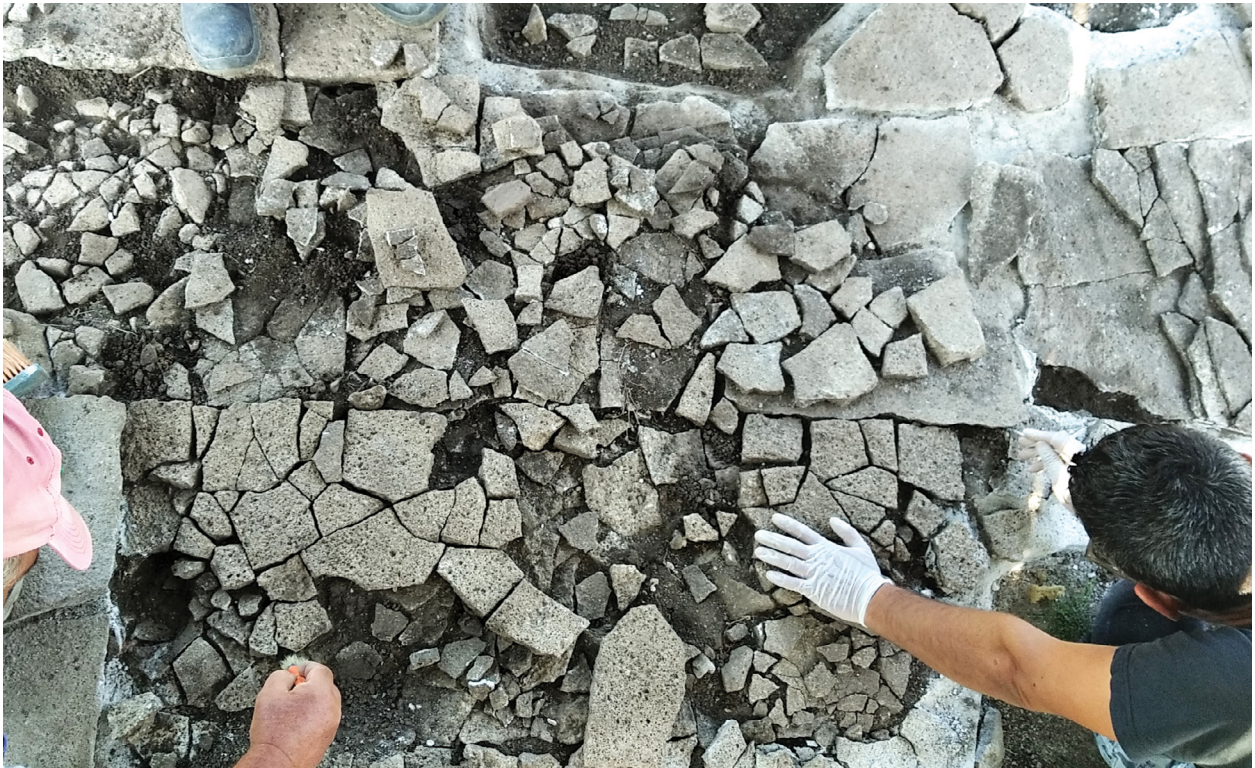
Οι κύριες μορφές διάβρωσης ήταν η αποσάθρωση και απώλεια του συνδετικού κονιάματος, οι ρηγματώσεις και ο κατακερματισμός των λίθων, τόσο κάθετα όσο και παράλληλα με την επιφάνεια. Οι εργασίες συντήρησης που πραγματοποιήθηκαν αφορούσαν αρχικά στον επιφανειακό καθαρισμό και την απομάκρυνση της βλάστησης. Τα τμήματα των πλακών συγκολλήθηκαν και ενισχύθηκαν με την εφαρμογή κονιάματος στα κενά των αρμών. Η πλήρωση των ρωγμών και η περιμετρική συγκράτηση των σωζόμενων τμημάτων έγινε σε όλη την έκταση των δαπέδων με νέο κονίαμα.

Πλατεία αγοράς. Εργασίες συντήρησης των λίθινων πλακών.

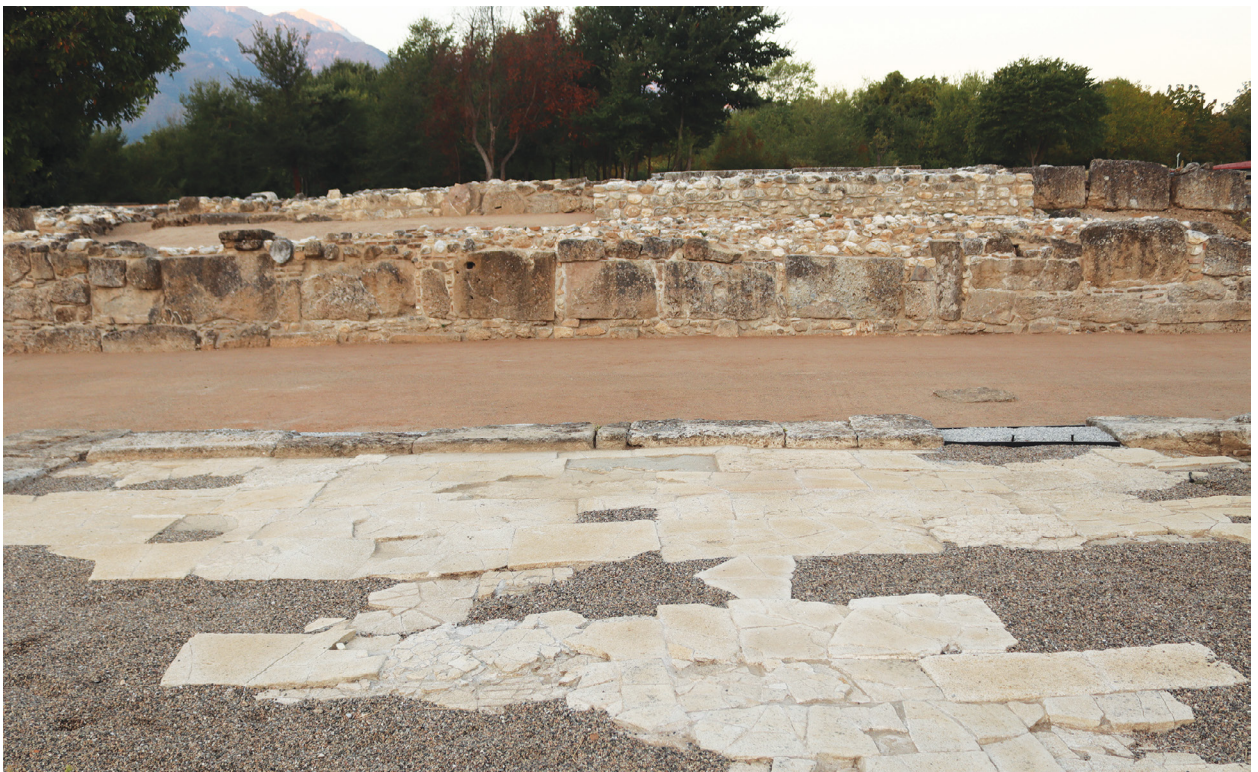
Πλατεία αγοράς. Το νότιο σωζόμενο τμήμα των λίθινων πλακών μετά τις εργασίες συντήρησης.

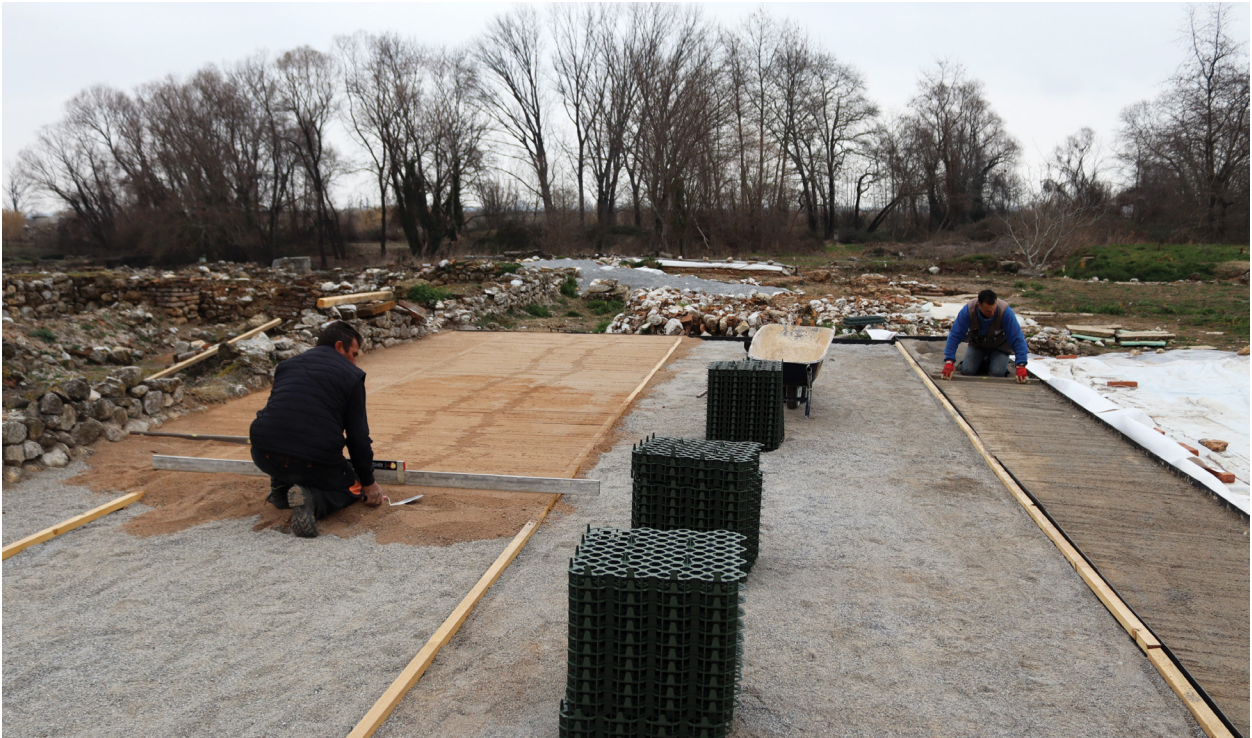
Εφαρμογή σταθεροποιημένου χωμάτινου δαπέδου στη βόρεια στοά και διάστρωση στυλοβάτη.

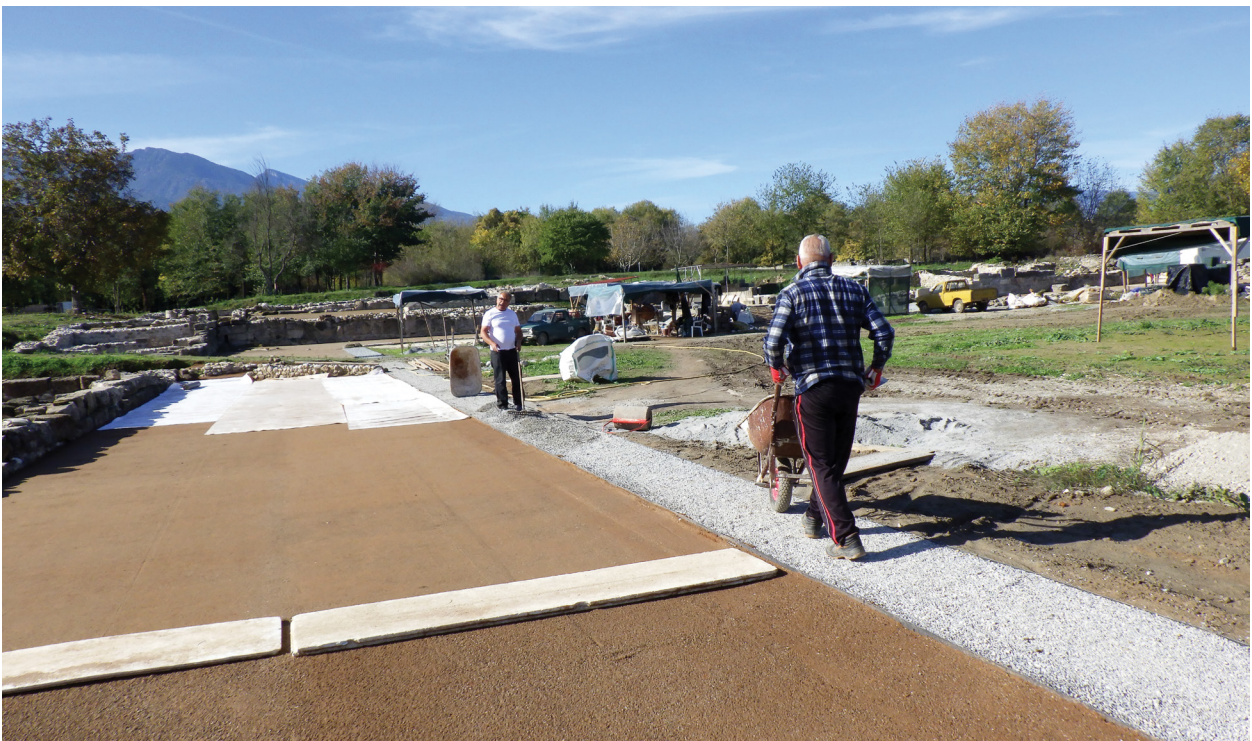
Νότιος στυλοβάτης. Πλήρωση των κυψελωτών πλαισίων με αδρανή υλικά.

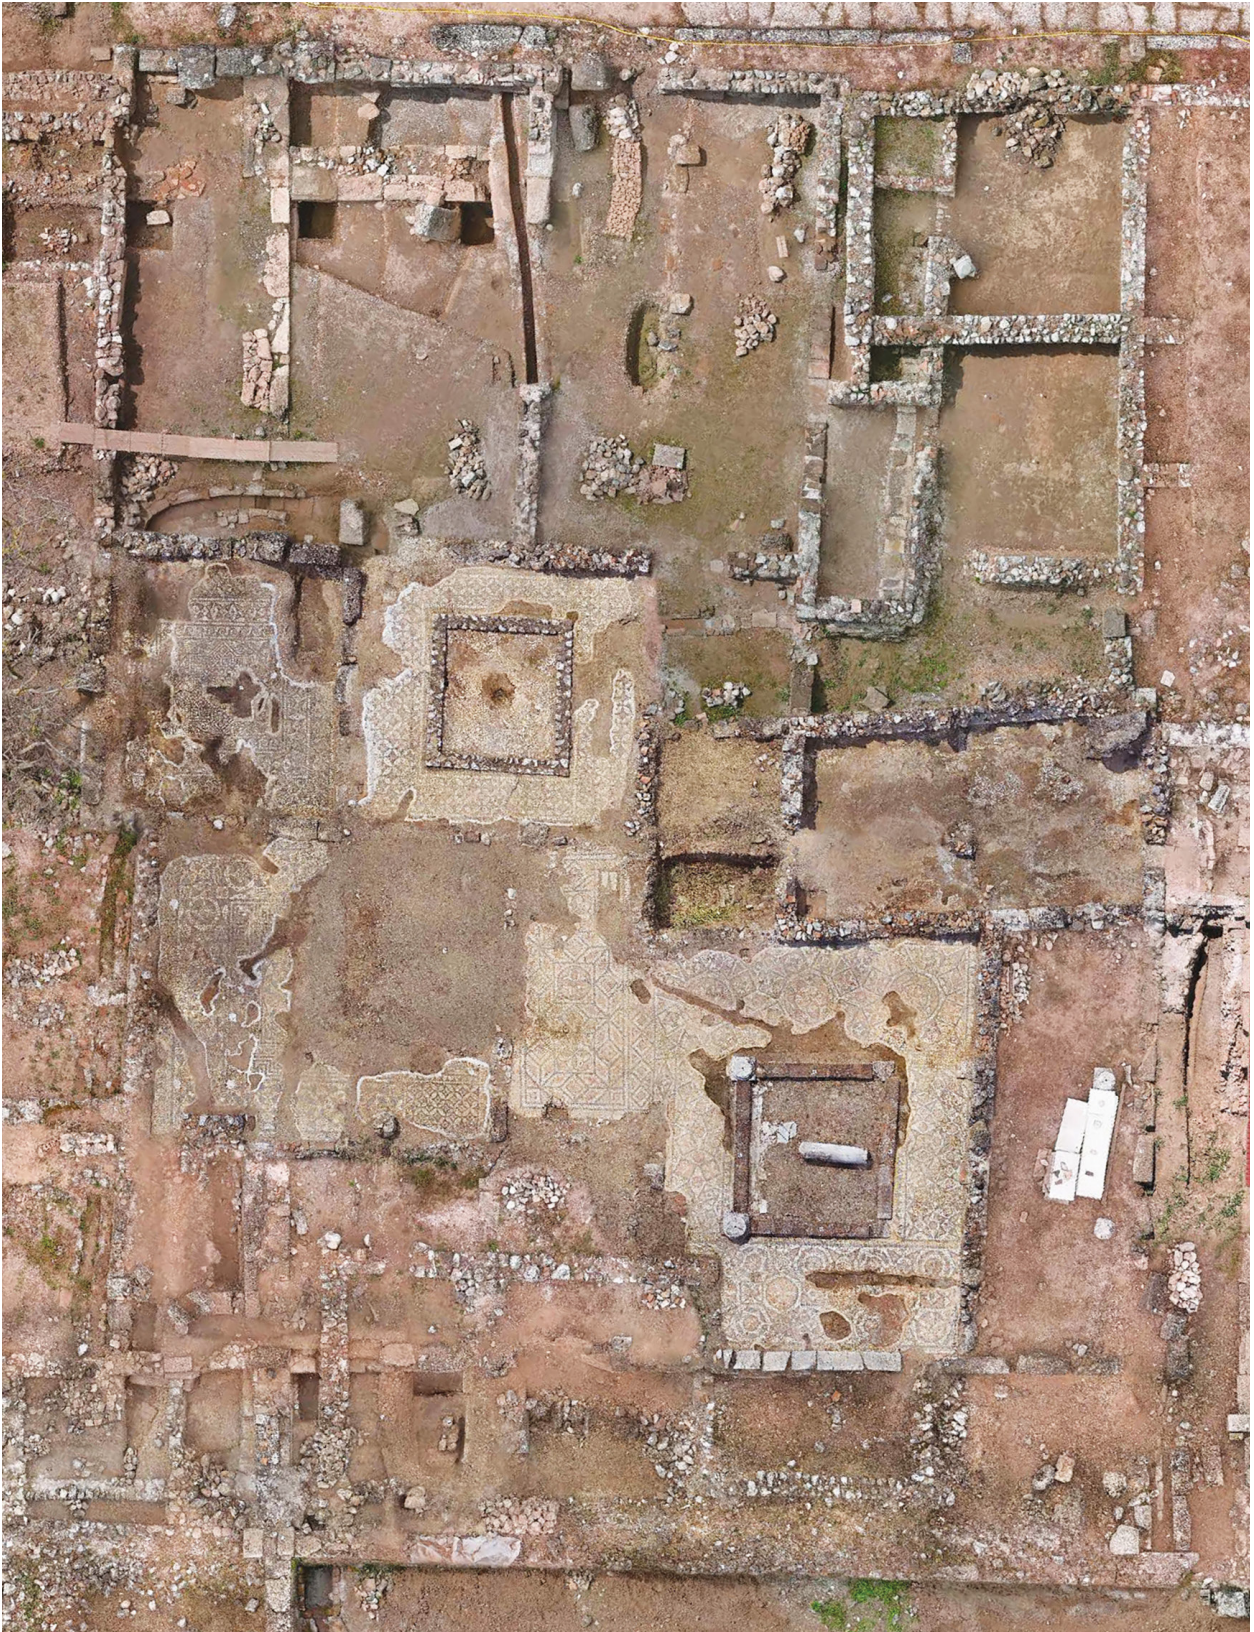
Η «Οικία Επιγένους», πριν την έναρξη των εργασιών αποκατάστασης και ανάδειξης.

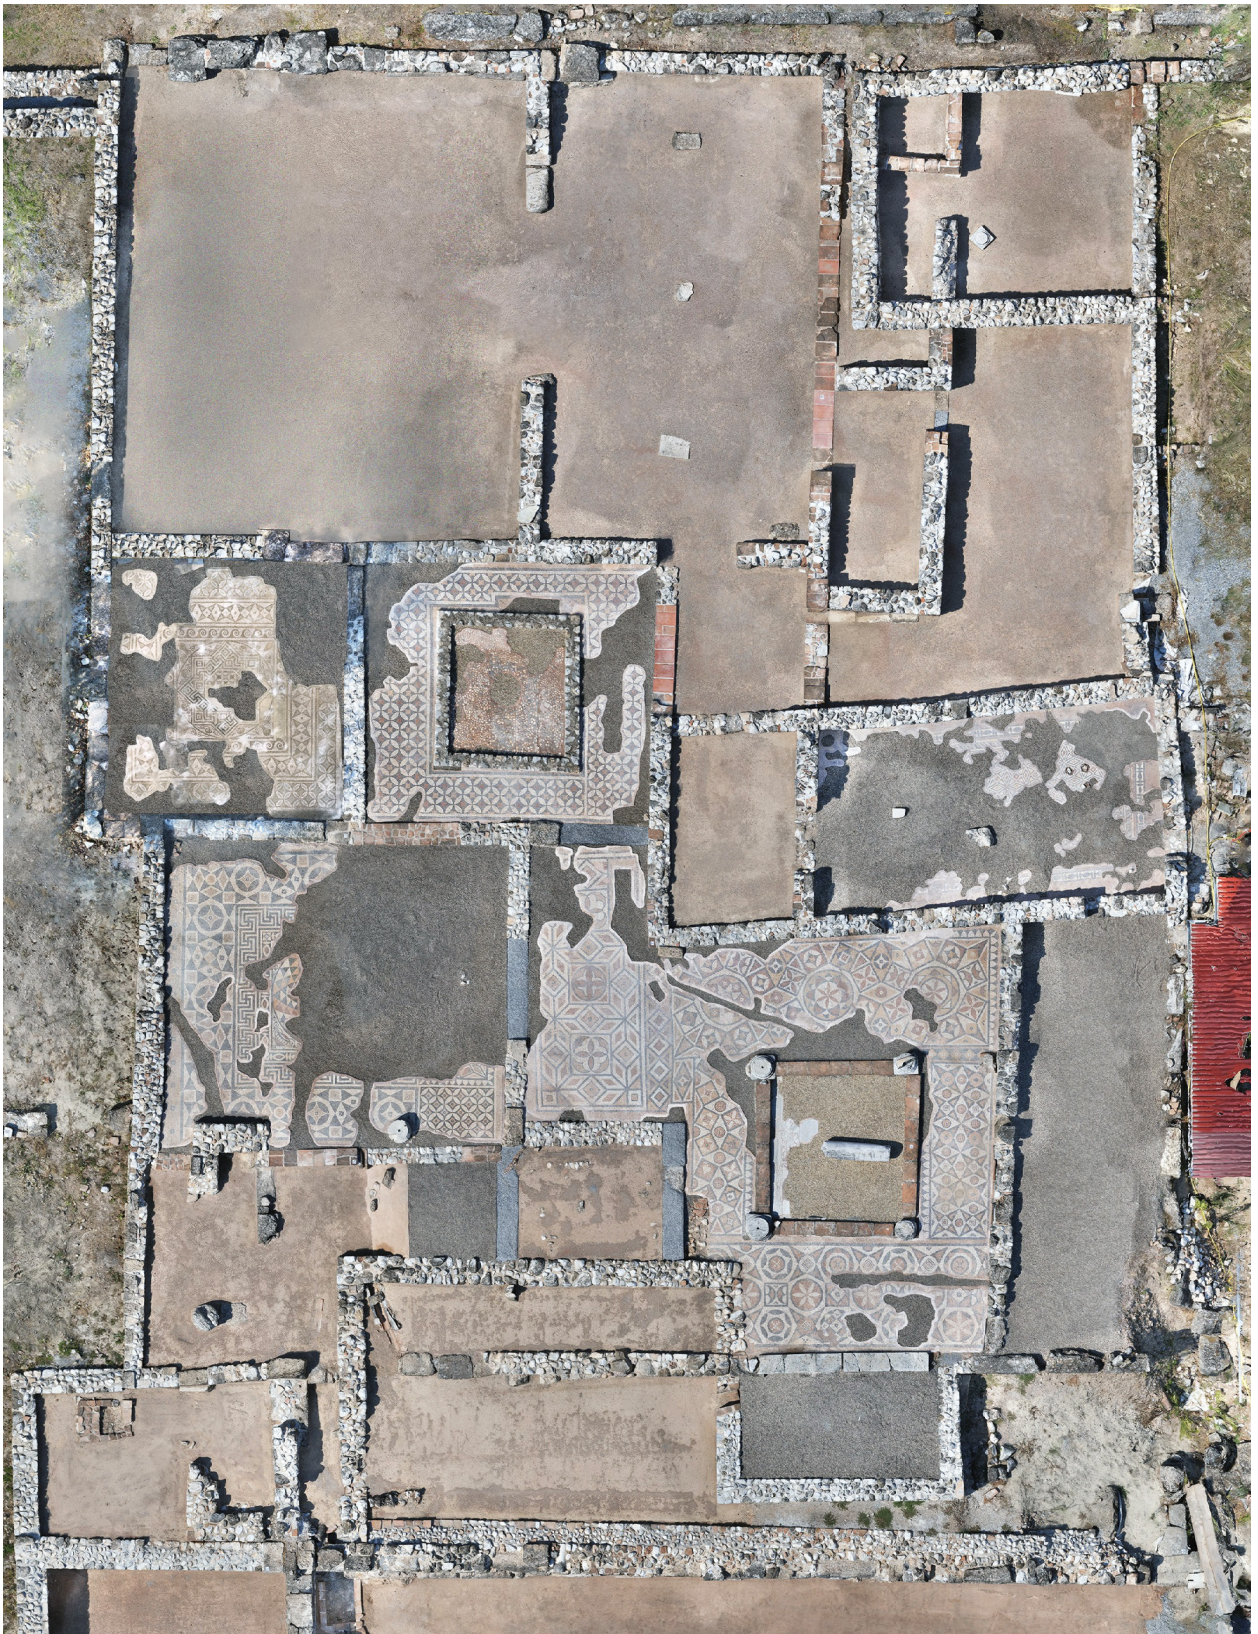
Η «Οικία Επιγένους», μετά την αποπεράτωση των εργασιών αποκατάστασης, συντήρησης και ανάδειξης.
